# MELDAL KOMMUNE

## Kommunestyret

| Sak nr. | Sakstittel | Arkivsak nr | Gradering |
|---|--|---|---|
| 055/17 | Fagplan kommunale veger | 17/2034 | |

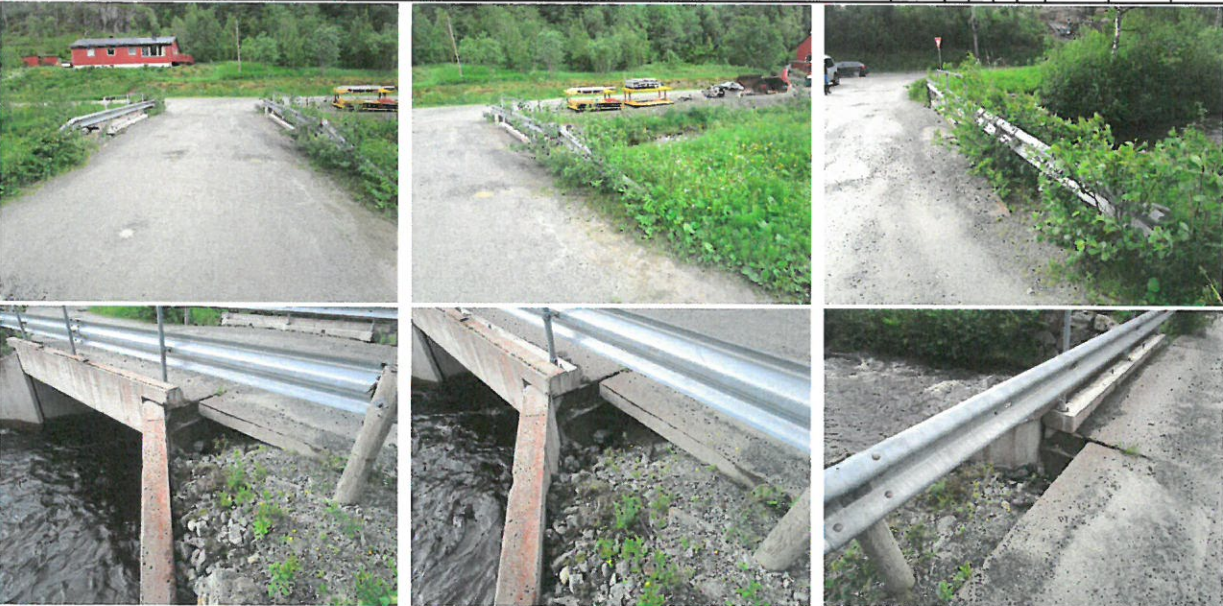
| INSPEKSJONSDETALJER: | | | | | | | | | | | |
|--|---|---|---|---|---|---|---|---|---|---|---|
| B 4 - Fylling | 0-3 | J | Erosjon i fylling u/plate, akse 2 | 22 | - | 3 | - | - | 0 | 0 | 5000 |
| «>>» | «>>» | N | Begroing, kantslitelag | 83 | - | 3 | - | - | 0 | 0 | 5000 |

| INSPEKSJON: | | | | |
|---|---|---|---|---|
| <b>Konklusjon</b><br>Kulverten har ingen skader med betydning for bæreevne eller trafiksikkerhet. Det er observert erosjon i fylling under plate, akse 2 mot vest som bør fylles igjen. Evt. bør det vurderes å etablere asfaltslitelag på begge landkar og på eksisterende betongslitelag. Det er en del begroing rundt rekkverk/kantslitelag som bør fjernes. | | | | |

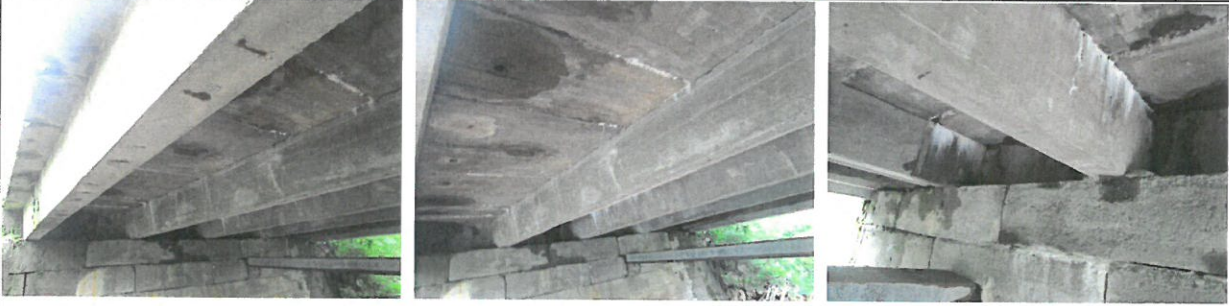
| D 2 1 - Hovedbjelke (5 x Betong) | 1-2 | J | Arm. korrosjon | 36 | - | 2 | - | 82 | 0 | |
| «» | «» | N | Avskalling | 35 | - | 2 | - | 32 | 0 | |

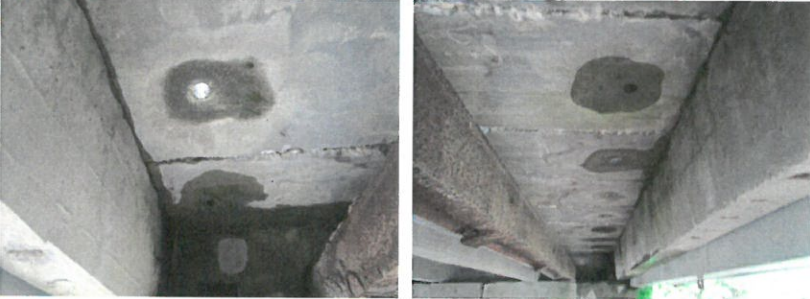
| E 1 - Brudekke (sekund. bæresystem) (Betongelementer) | 1-2 | J | Hull i dekke-mangler utkast | 82 | - | 2 | - | 10 | 0 | |

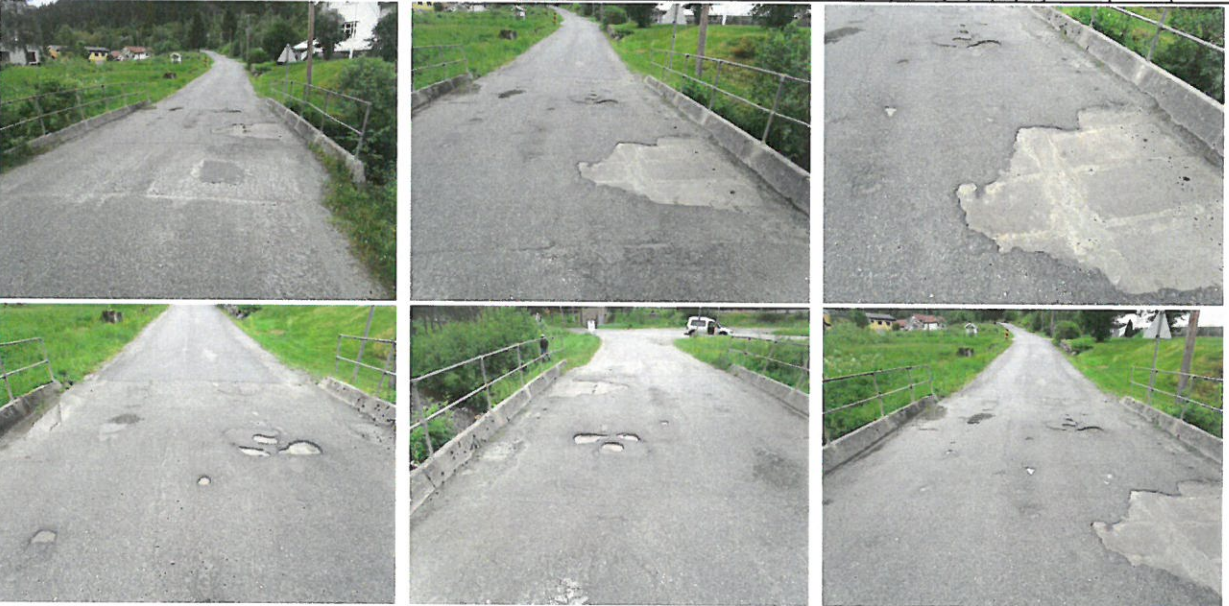
| E 2 - Slitelag/fuktisolasjon (Asfalt) | 1-2 | J | Blottlagt dekke | 71 | - | 3 | 2 | 81 | 0 | 15000 |

| <b>Konklusjon</b><br>Det er ikke observert skader med betydning for bæreevne. Utvasking i nedre del av landkar akse 1 holdes under oppsikt, men tiltak er foreløpig ikke nødvendig. Rekkverk er svakt, har brudd i en stolpe, mangler på land og dette medfører nedsatt trafikksikkerhet. Kantdrager har sprekker/brudd, som gjør at rekkverkfester begynner å løsne. Det er en del fuktbelastning på betongelementer under brua, på lengre sikt kan dette skade betongen. Det bør derfor vurderes nytt slitelag med membran. | | | | |

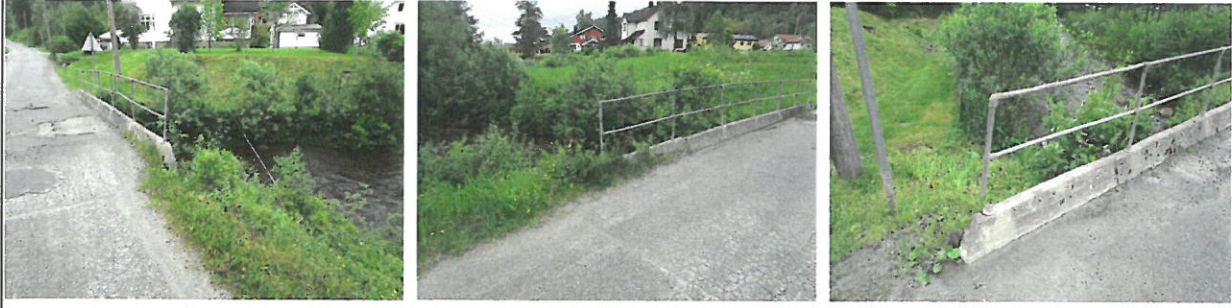
| H 1 5 - Rekkverk (Stålrør) | 0-3 | J | For kort/svakt | 82 | - | - | 3 | 71 | 0 | 70000 |
| «» | «» | N | Brudd | 15 | - | - | 3 | 71 | 0 | |

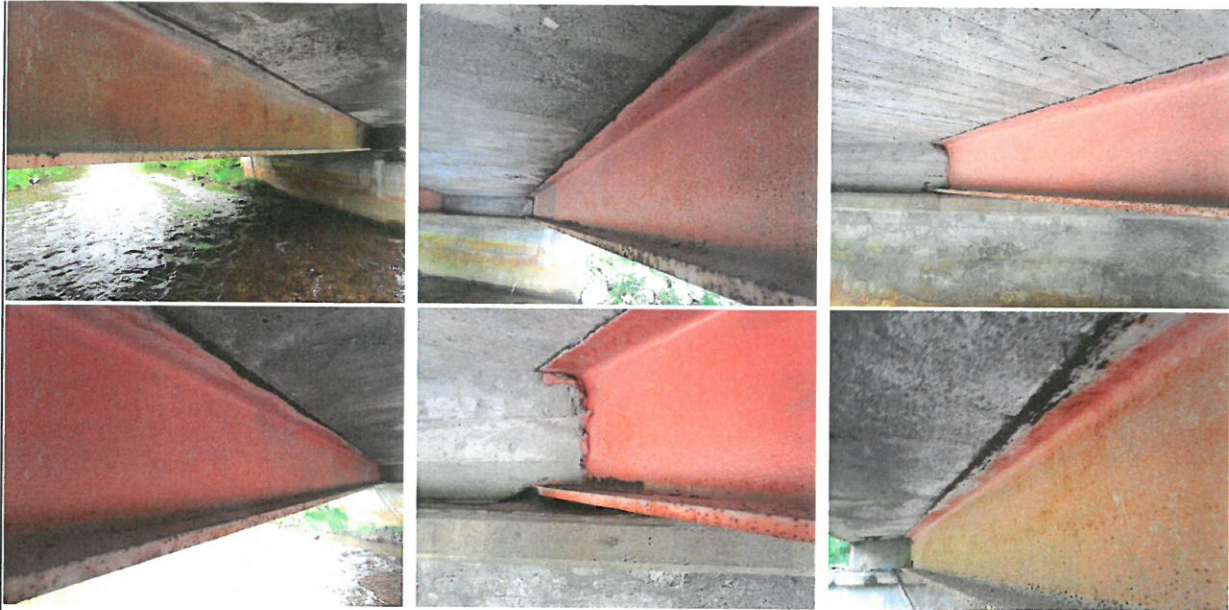
| INSPEKSJONSDETALJER: | | | | | | | | | | | |
|---|---|---|---|---|---|---|---|--|---|---|---|
| D 2 1 - Hovedbjelke (3 x stål) | 1-2 | J | Korrosjon | 42 | - | 2 | - | - | 81 | 0 | |

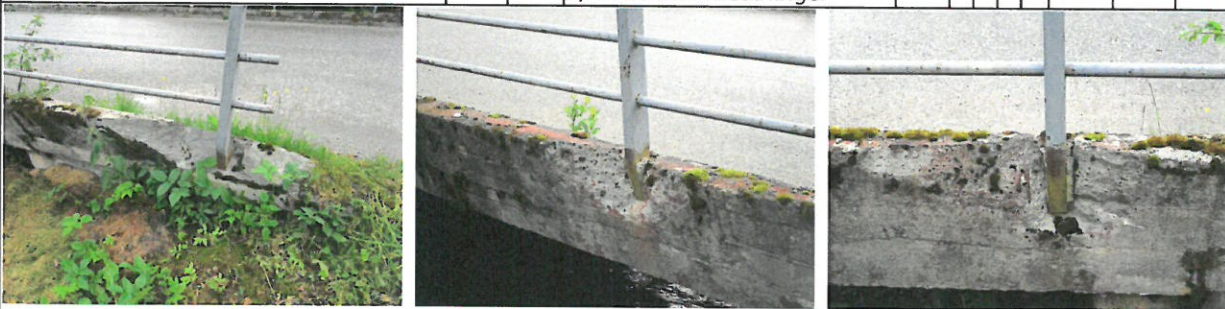
| E 3 - Kantdrager (Betong v/rekk.innf.) | 1-2 | J | Brudd<br>v/rekkverkinnfestninger | 15 | - | 3 | 3 | - | 71 | 0 | 20000 |

| INSPEKSJON: | | | | |
|--|---|---|---|---|
| <b>Konklusjon</b><br>Ingen påviste skader som har betydning for bæreevne. Deformasjon, brudd og manglende avslutning på rekkverk fører til nedsatt trafiksikkerhet. Brudd i kantdrager ved rekkverksinnfestning må utbedres også. Avløpsrør mangler utkast, dette fører til fuktbelastning i brudekke, som videre medfører forvitring og armeringskorrosjon. | | | | |

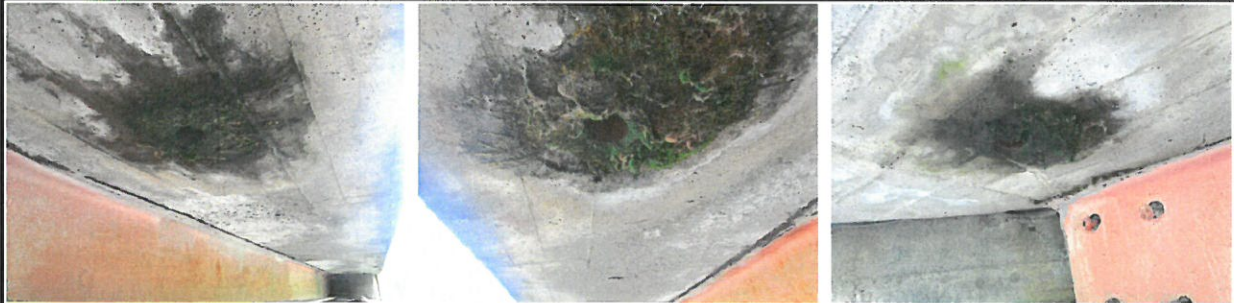
| H 1 6 - Vannavløp/drenssystem (6.stk ) | 1-2 | J | Mangler utkast | 82 | - | 3 | - | 30 | 0 | 20000 |

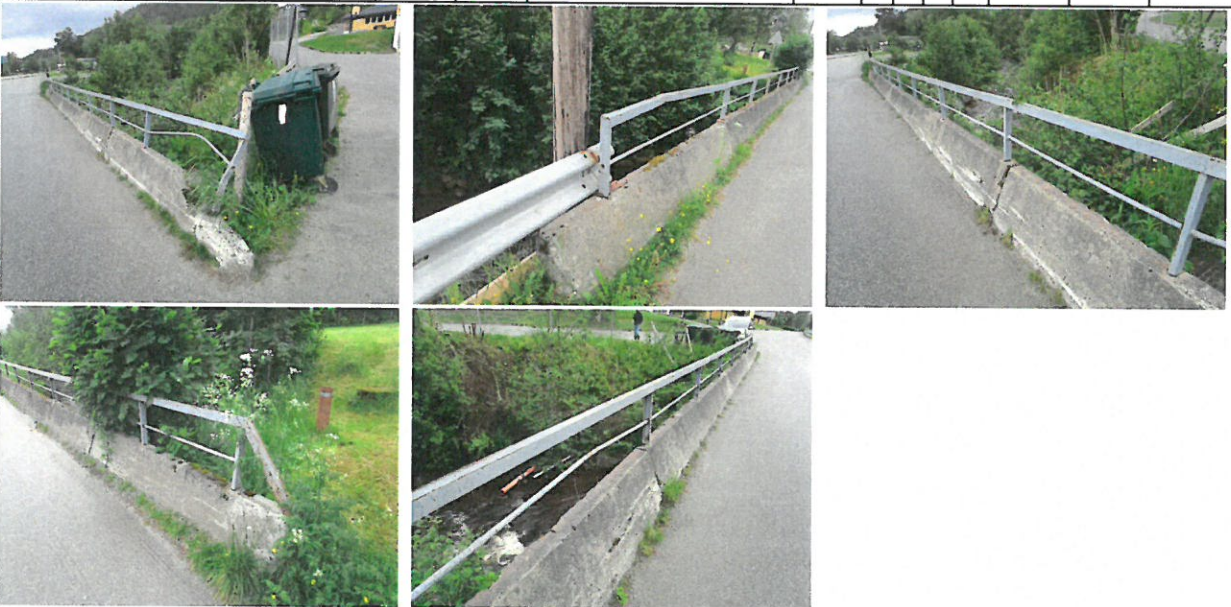
| «» | «» | N | Brudd i topprekke | 15 | - | - | 3 | - | 71 | 0 | 15000 |
| «» | «» | N | Vegrekkverk feil montert | 90 | - | - | 3 | - | 30 | 0 | |

| INSPEKSJON: | | | | |
|---|---|---|---|---|
| <b>Konklusjon</b><br>Brua har ingen skader med betydning for bæreevne. Deformasjon og bruddskader i topprekke bør utbedres/byttes for å ivareta trafiksikkerheten. Det er en del begroing rundt veirekkverk/kantslitelag som bør fjernes. | | | | |

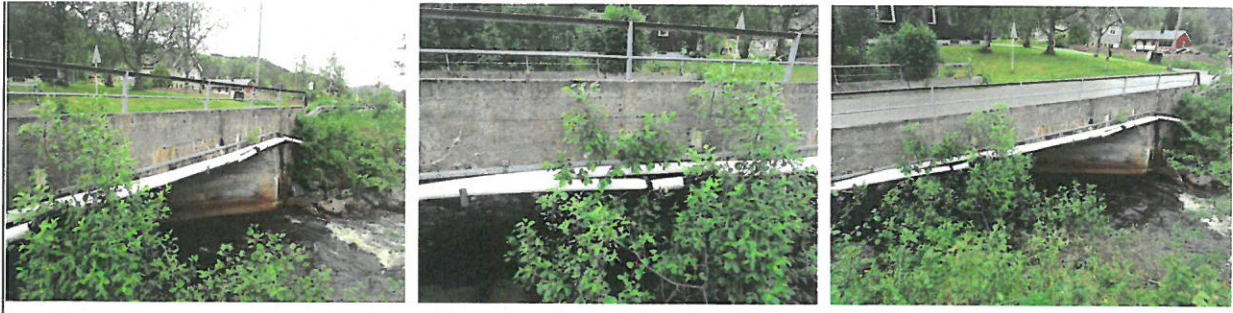
| H 1 7 - Ledning/kabel (Div. rør/kabler) | 0-3 | J | Brudd i plastrør | 90 | - | 2 | - | - | 90 | 0 | |

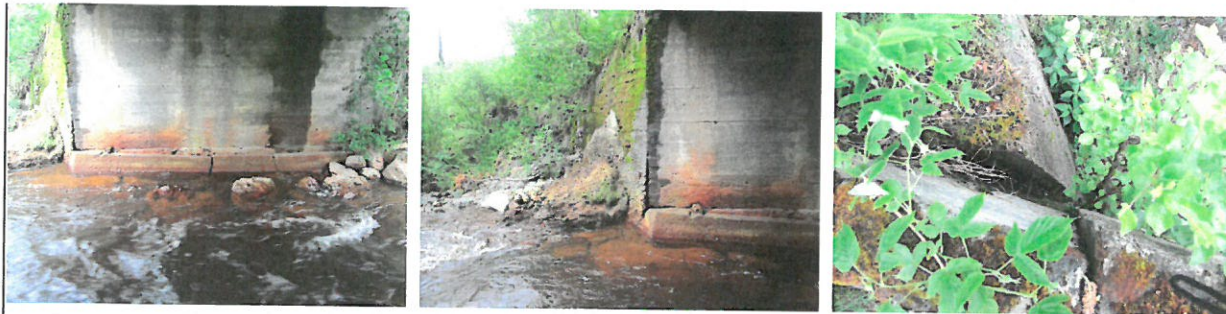
| Element | Akser | Bilde | Skadebeskrivelse | Type | B | V | T | M | Årsak | Årsak | Kostnad |
|---|---|---|---|---|---|---|---|---|---|---|---|
| C 1 - Landkar (Betong) | 2-3 | J | Bevegelse i vinge. | 12 | - | 2 | - | - | 61 | 0 | |
| <<>> | <<>> | N | Utvasking | 37 | - | 2 | - | - | 64 | 0 | |

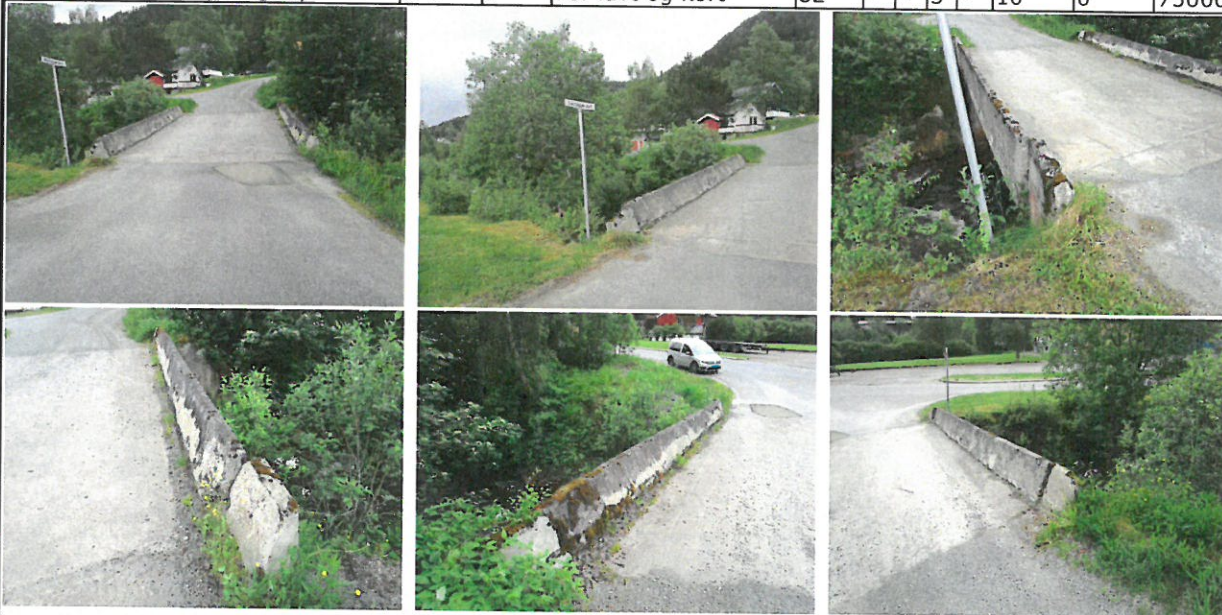
| H 1 5 - Rekkverk (Mangler) | 0-3 | J | For lavt og kort | 82 | - | - | 3 | - | 10 | 0 | 75000 |

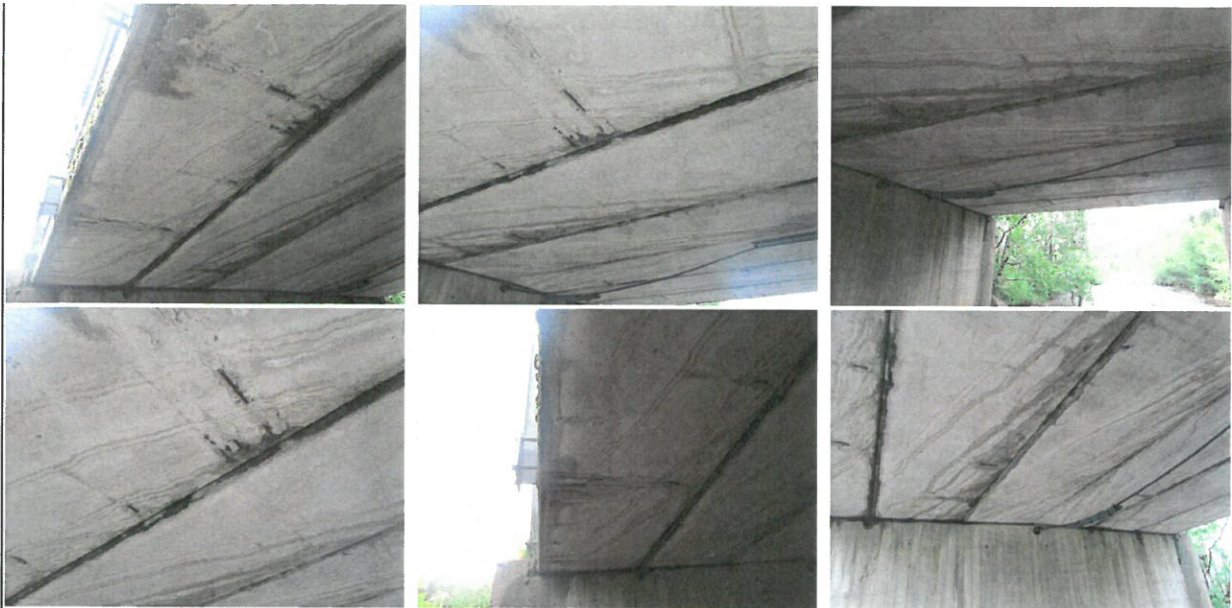
| INSPEKSJONSDETALJER: | | | | | | | | | | | |
|---|---|---|---|---|---|---|---|---|---|---|---|
| D 1 - Plate (hovedbæresystem) (Betong) | 1-2 | J | Arm. korrosjon | 36 | - | 2 | - | - | 32 | 0 | |
| «» | «» | N | Avskalling | 35 | - | 2 | - | - | 81 | 0 | |

| INSPEKSJON: | | | | |
|--|---|---|---|---|
| <b>Konklusjon</b><br>Brua har ingen skader som har betydning for bæreevne eller trafikksikkerhet, men det er påbegynt avskalling og armeringskorrosjon under plateelementer og bør holdes under oppsikt for videre utvikling, foreløpig ikke alvorlig. Det bør vurderes å etablere nytt asfaltslitelag på eksisterende betongslitelag (betongelementer). | | | | |

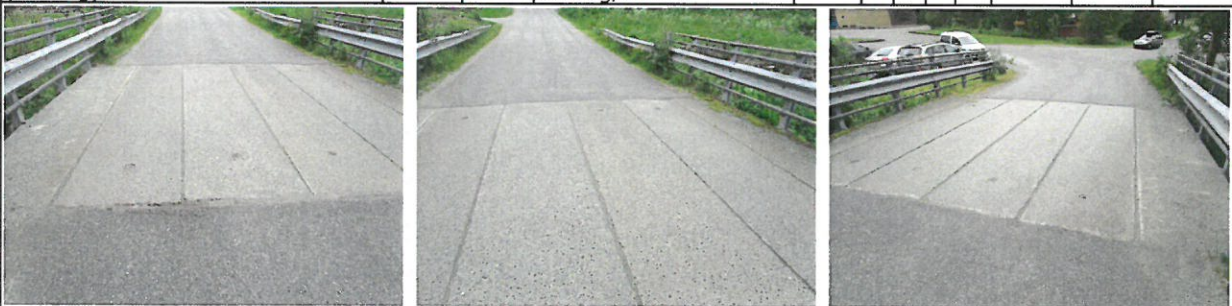
| E 2 - Slitelag/fuktisolasjon (Betong) | 1-2 | J | Overgang betong/asfalt | 72 | - | 2 | - | - | 30 | 0 |

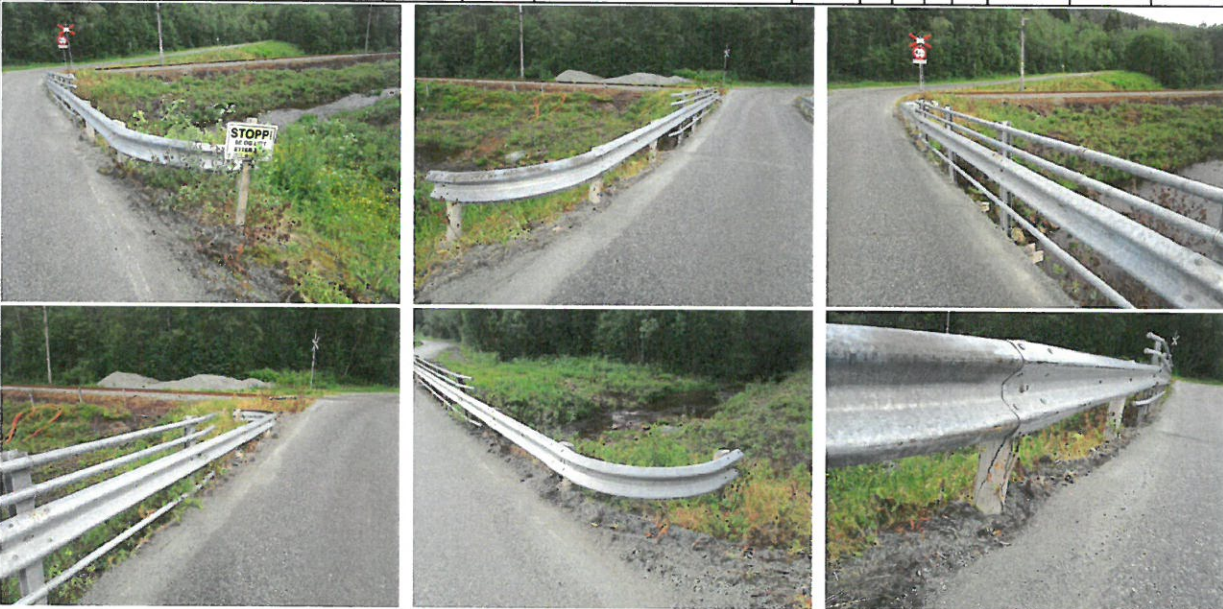
| H 1 5 - Rekkverk (Stål<br>m/føringsskinne) | 0-3 | J | Brudd i ett trestolpe | 15 | - | - | 2 | - | 71 | 0 | |

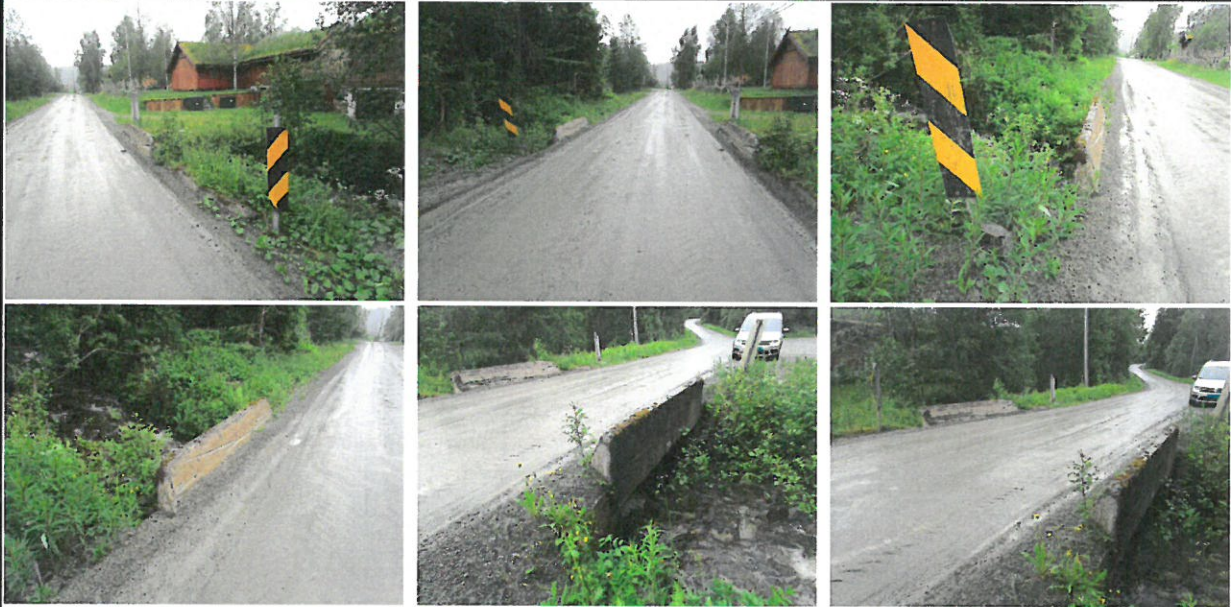
| H 1 5 - Rekkverk | 0-3 | J | For kort/lavt | 82 | - | - | 3 | - | 10 | 0 | 35000 |

| INSPEKSJON: | | | | |
|--|---|---|---|---|
| <b>Konklusjon</b><br>Brua har foreløpig ingen skader av betydning for bæreevne, men noe punktskader med avskalling, armeringskorrosjon og forvitring under plate bør utbedres. Av hensyn til trafikksikkerhet bør rekkverk/autovern på land opprettes. Skader/mangler i hindermarkeringsskilt. | | | | |

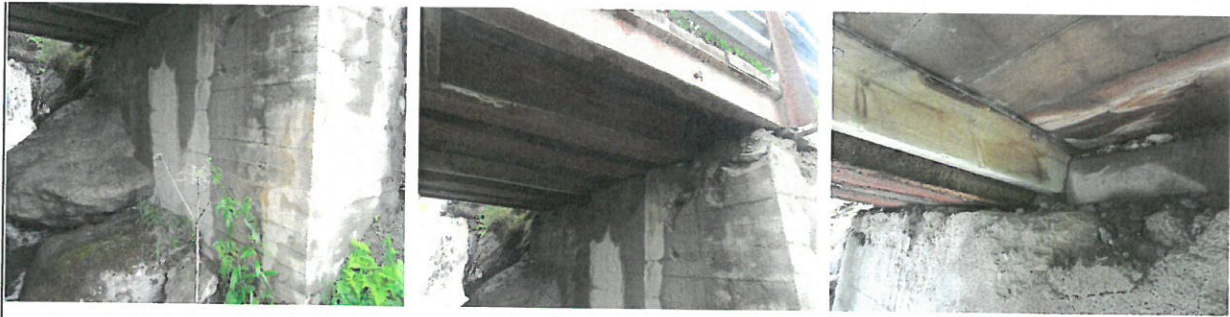
| C 1 - Landkar (Betong) | 2-3 | J | Forvitring | 32 | 1 | 2 | - | - | 81 | 0 | |
| «» | «» | N | Mangler bakvegg | 82 | - | 3 | - | - | 30 | 0 | |

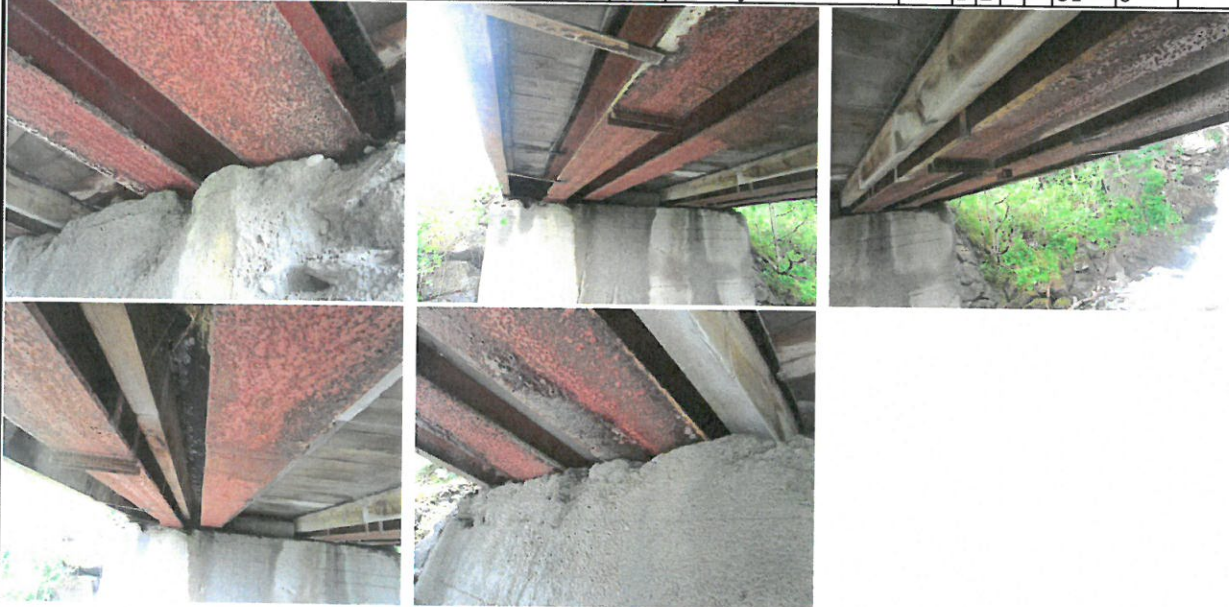
| D 2 1 - Hovedbjelke (6 stk stål + 4stk tre) | 1-2 | J | Korrosjon | 42 | 1 | 2 | - | - | 81 | 0 |

Begge landkar har dårlige terskler/avsatser og mangler bakvegg. Det er påvist betydelig korrosjon på hovedbjelker med påbegynt tverrsnittreduksjon ved opplagring. Det er påvist råte i alle treelementer. Vegrekkverket (nedstrøms) bør forlenges for å forbedre trafikksikkerheten. Evt. ny bru bør vurderes grunnet lavt tillatt akseltrykk (8 tonn) og uoversiktelig konstruksjon. Det anbefales spesialinspeksjon for å belyse mulige tiltak for utbedring/rehabilitering, evt. ny bru.

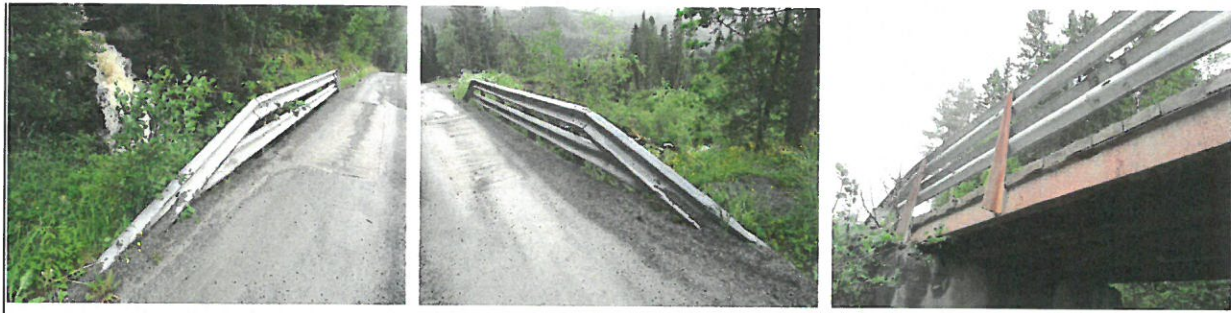
| H 1 5 - Rekkverk (Stål m/føringsskinne) | 0-3 | J | | 42 | - | 2 | - | - | 81 | 0 |

| «>» | «>» | N | For kort, nedstrøms | 82 | - | - | 3 | - | 10 | 0 |

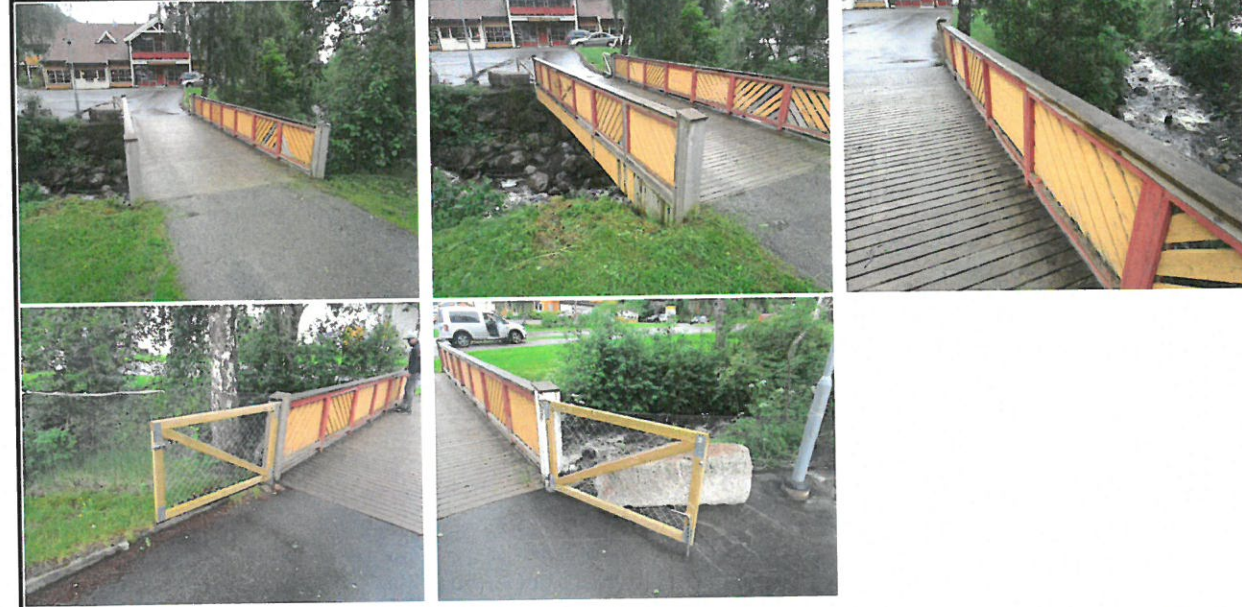
| H 1 5 - Rekkverk (Tre for kort) | 0-3 | J | For kort | | 82 | - | - | 3 | - | 10 | 0 | 10000 |

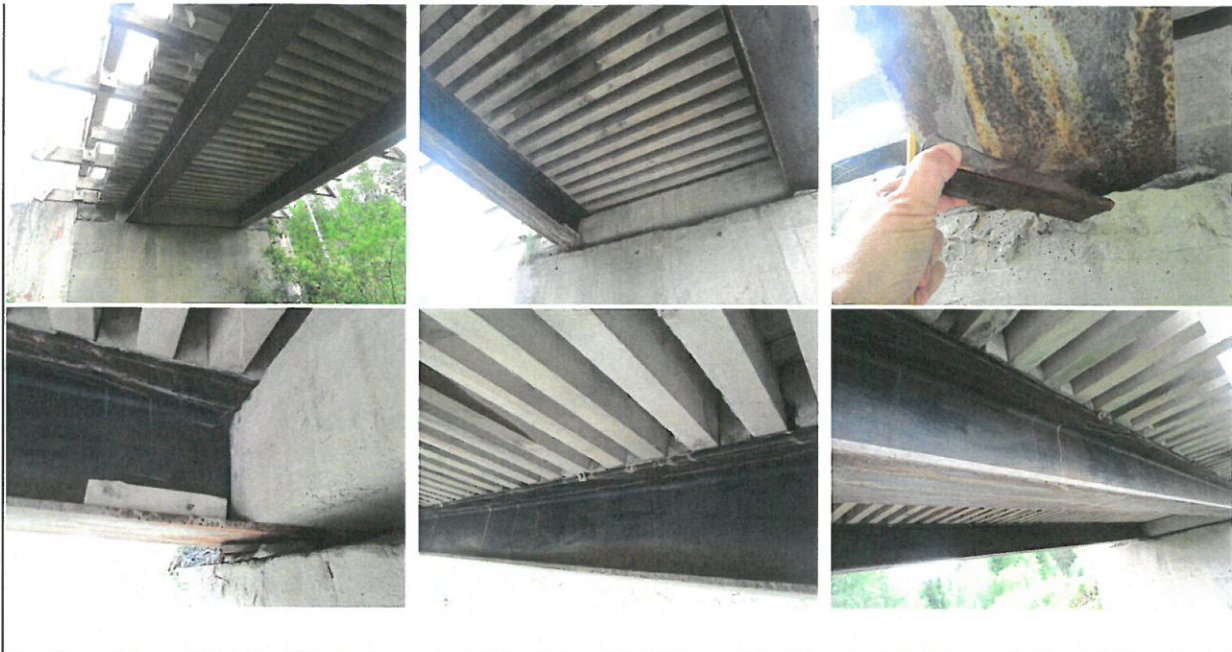
| INSPEKSJONSDETALJER: | | | | | | | | | | | |
|--|---|---|---|---|---|---|---|---|---|---|---|
| D 2 1 - Hovedbjelke (Stål 2 x HEA360) | 1-2 | J | Korrosjon | 42 | - | 1 | - | - | 81 | 0 | |
| «>>» | «>>» | N | Bevegelse/utglidning av lager | 12 | - | 2 | - | - | 30 | 0 | |

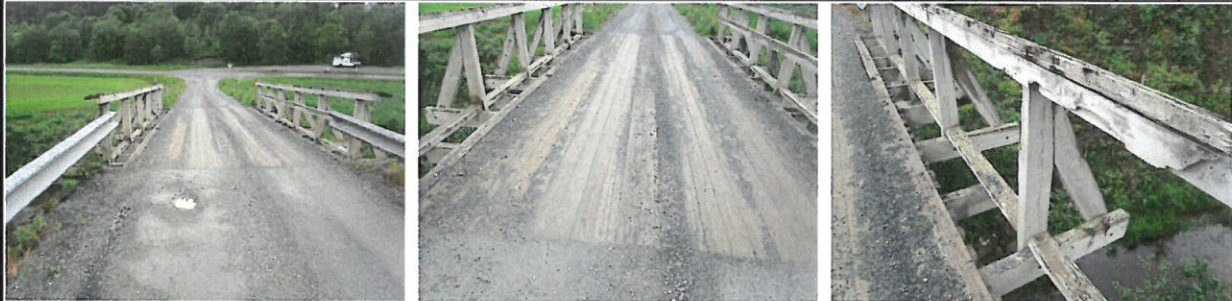
| E 2 - Slitelag/fuktisolasjon (Tre) | 1-2 | J | Mangler føringskant | 82 | - | 3 | - | - | 30 | 0 | 10000 |

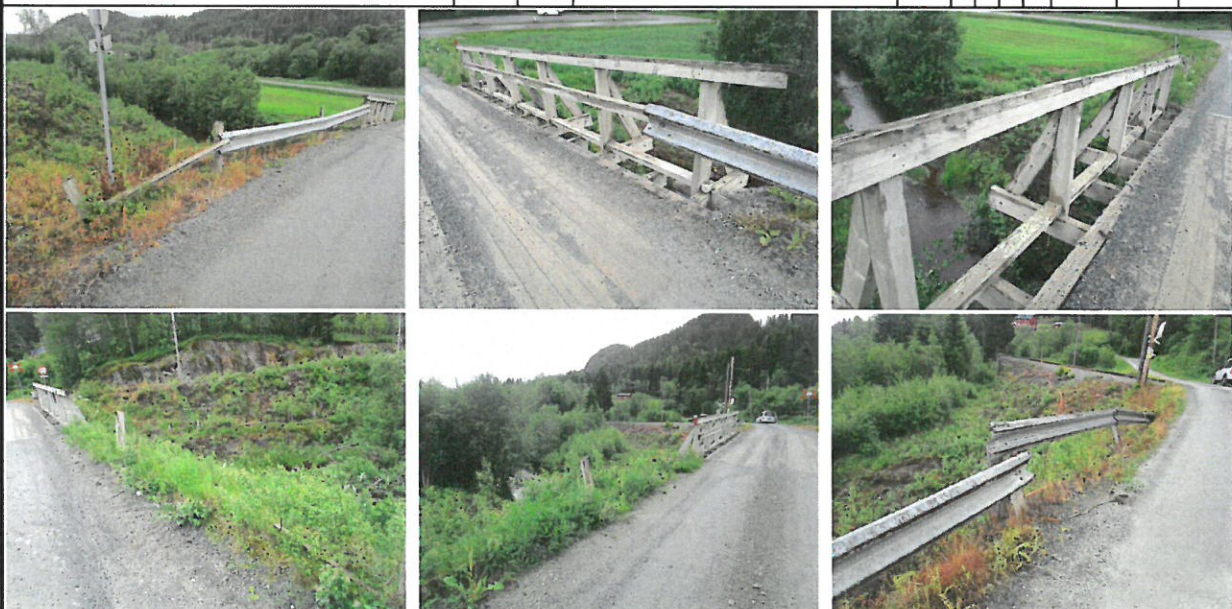
| H 1 5 - Rekkverk (Tre m/foringskinne) | 0-3 | J | Vegrekkverk feilmontert/løs | 41 | - | - | 3 | - | 71 | 0 | |
| «» | «» | N | Mangler på land, akse 2-3 | 82 | - | 3 | 3 | - | 30 | 71 | 30000 |

| INSPEKSJON: | | | | |
|--|---|---|---|---|
| <b>Konklusjon</b><br>Brua har ingen skader med betydning for bæreevne. Av hensyn til trafikksikkerhet bør autovern på land, akse 2-3, mot vest opprettes. I tillegg må manglende horisontale deler av rekkverket erstattes med nye. Det kan også vurderes å forlenge autovern over brua. Det er stor avstand fra ytterkant av bjelke til ytterkant slitelag. Dette kan føre til svært ugunstig plassering av hjullast, og i ytterste konsekvens knekking av brudekke. For å hindre dette bør det etableres en føringskant av tre på begge sider. Det er utført styrkeberegning av brua som viser at brua kan klassifiseres til BK10. (Se filarkiv for rapport) | | | | |

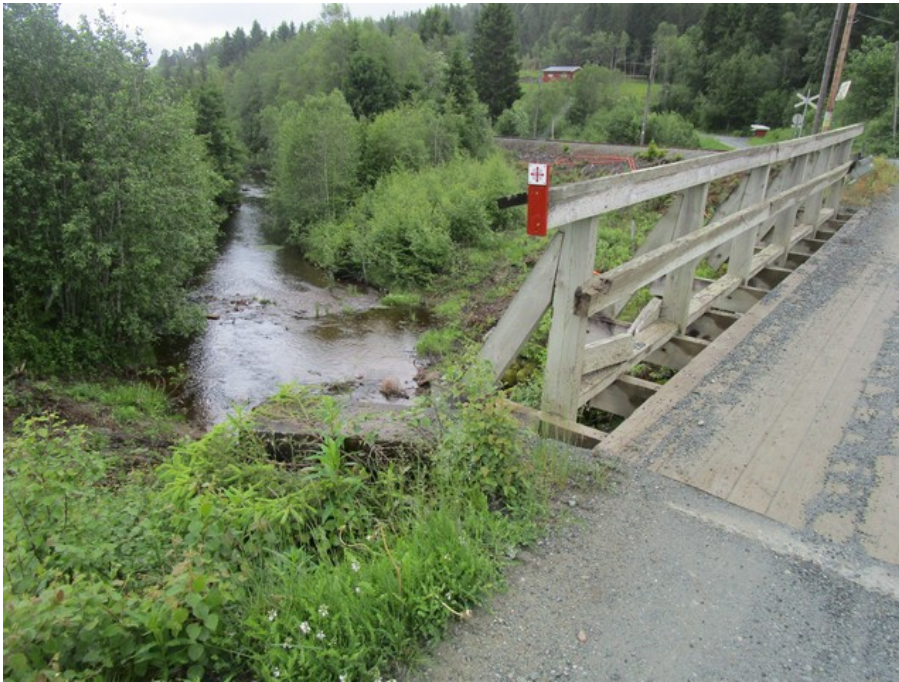
11- Manglende rekkverk, akse 2-3

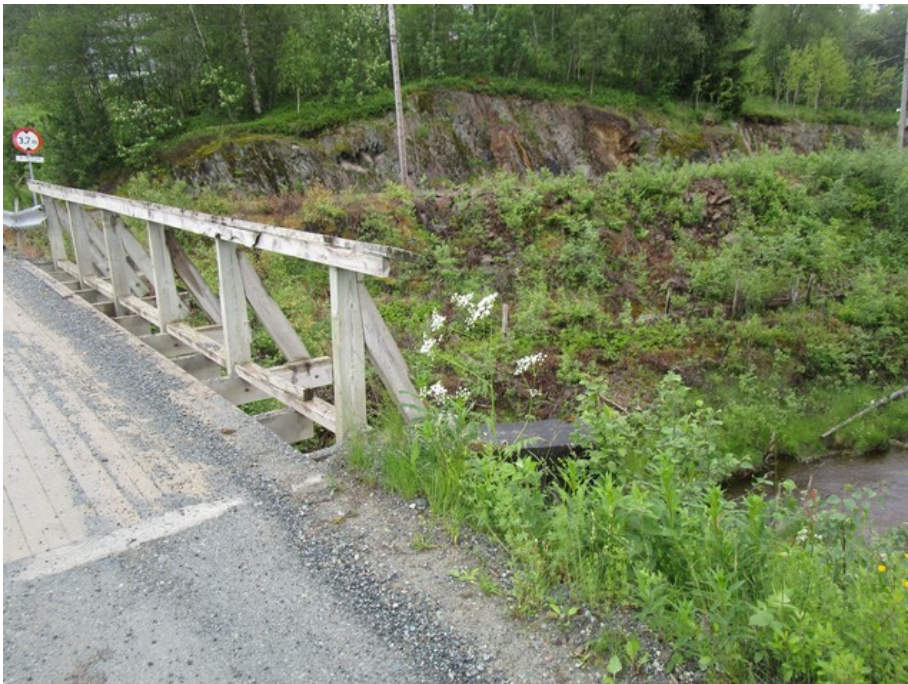
12- Manglende rekkverk, akse 2-3
