MELDAL KOMMUNE

Salg av gamle Grefstad barnehage

TILSTANDSRAPPORT BOLIG

Gnr 76: Bnr 1 (fnr: 3)
1636 MELDAL KOMMUNE
Nedlagt barnehage

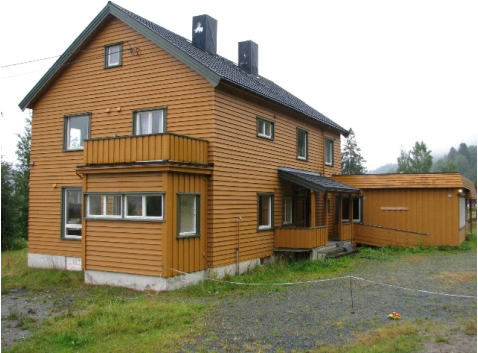
Nedlagt barnehage

<p>Byggeår: 1933 Kilde: Eier</p> <p>Anvendelse: Står for øyeblikket ubrukt</p> <p>Tilbygg (i 1967) Tilbygget i 1 plan uten kjeller</p>

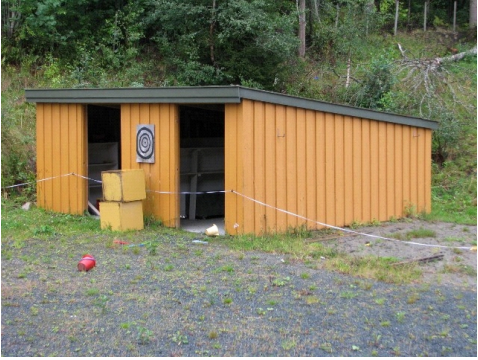
Uthus uisolert

Byggeår: Kilde: Eier kjenner ikke til byggeår Anvendelse: Lager

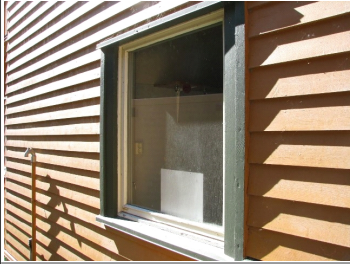
Vinduer - 1. etasje	
Beskrivelse:	Hele bygningen i første etasje. Midthengslet svingvindu med 2- lags glass og topphengslet vindu med 2- lags glass.

Utskifting/vedlikehold:	Normal tid før kontroll og justering av vinduer, hengslede er 2 - 8 år. Normal tid før utskifting av trevindu er 20 - 60 år.
Tilstandsvurdering/ tilstandsgrad:	Vinduer fremstår generelt som meget slitt. Skader i karm er registrert. Generelt trege hendler. TG: 3

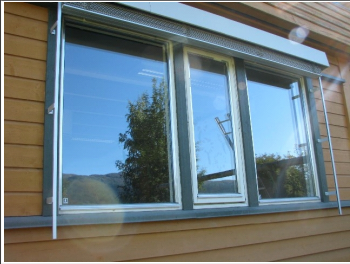
Vinduer - 1. etasje	
Beskrivelse:	Tilbygget del. Glidehengslet toppsvingvindu med 2- lags glass og faste vinduer med 2- lags glass.

Utskifting/vedlikehold:	Normal tid før kontroll og justering av vinduer, hengslede er 2 - 8 år. Normal tid før utskifting av trevindu er 20 - 60 år.
Tilstandsvurdering/ tilstandsgrad:	Vinduer er montert i 2003 og fremstår i god tilstand uten vesentlige skader utenom en sprukket rute. TG: 1

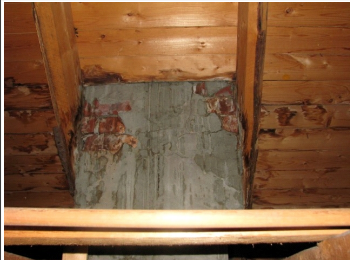
Takkonstruksjoner - 1. etasje	
Beskrivelse:	På opprinnelig del av bygningen er det saltakform med sperrer og hanebjelke. Tre undertak.

Tilstandsvurdering/ tilstandsgrad:	Ved visuell besiktigelse fra bakkenivå utvendig og ved besiktigelse på kaldloft kan det ikke ses vesentlig svikt eller skader på bærende konstruksjoner. Ved piper kan det ses fuktmerker på undertak, dette skyldes sannsynligvis en lekkasje fra før ny taktekking ble lagt. TG: 2

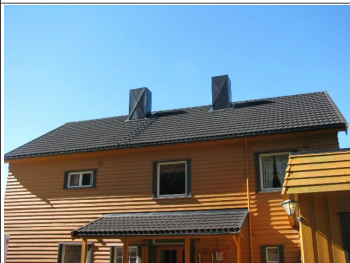
Beskrivelse:	Yttertak på opprinnelig del er tekket med Decra takplater med taksteinsprofil. Heldekkende pipebeslag, stigetrinn er montert.

Utskifting/vedlikehold:	Normal tid før omlegging av stålplater med plastbelegg er 30 - 50 år. Normal tid før reparasjon av stålplater med plastbelegg er 10 - 30 år.	
Tilstandsvurdering/ tilstandsgrad:	Uklart når takplater er lagt. Ingen synlige skader eller svakheter kan ses fra bakkenivå, men noe mosevekst er registrert.	TG: 1 <input type="checkbox"/> <input checked="" type="checkbox"/> <input type="checkbox"/>

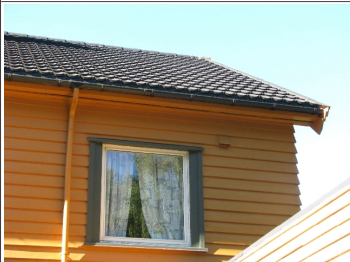
Beskrivelse:	På opprinnelig del er det takrenner og nedløp av aluminium.

Utskifting/vedlikehold:	Normal tid før utskifting av takrenner/nedløp i sink eller plastbelagt stål er 25 - 35 år.	
Tilstandsvurdering/ tilstandsgrad:	Nedløp går dels til rør i grunnen, dels ut på terreng. Renner og nedløp fremstår visuelt i relativt god tilstand uten vesentlige synlige skader, svanker eller svakheter. TG grenser mot TG2.	TG: 1 <input type="checkbox"/> <input checked="" type="checkbox"/> <input type="checkbox"/>

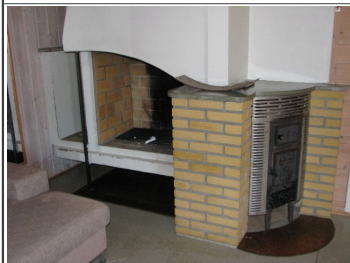
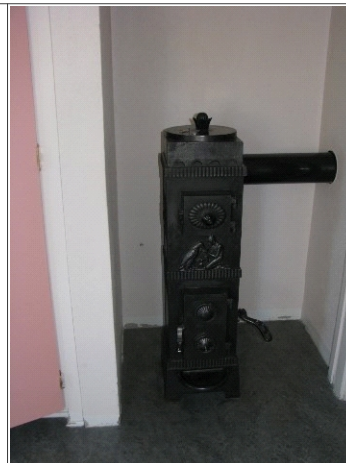
Beskrivelse: Det er 2 piper i opprinnelig del av bygningen. Vedovn er plassert på loft og åpen peis og vedovn i første etasje er montert.

Tilstandsvurdering: Vedovn i andre etasje har ikke godkjent plassering, brannhemmende plate på golvet er ikke montert. På generelt grunnlag anbefales det sterkt at piper og ildsteder kontrolleres av feier. TG er ikke vurdert.

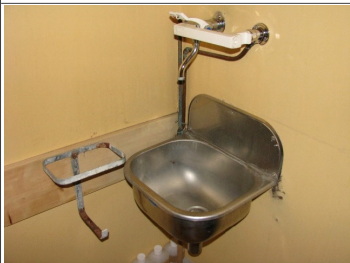
Innredning og garnityr for våtrom - 1. etasje / Vaskerom 1	
Beskrivelse:	Skyllekar er montert.

Tilstandsvurdering/ tilstandsgrad:	Skyllekar bærer sterkt preg av bruk og alder. TG grenser mot TG3. TG: 2 <input type="checkbox"/> <input checked="" type="checkbox"/> <input type="checkbox"/>

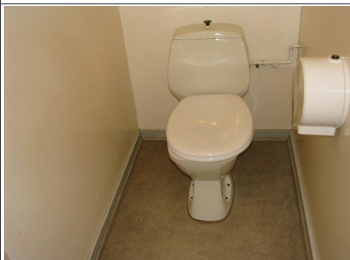
Beskrivelse:	2 klosett er montert.

Tilstandsvurdering/ tilstandsgrad:	Klosett synes å være av eldre årgang, men ingen skader eller svakheter kan ses.	TG: 2

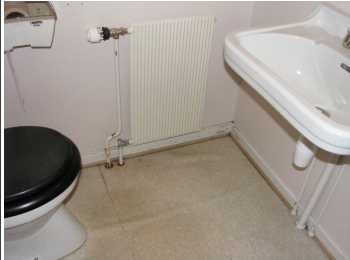
Overflater på innvendige vegger - 1. etasje / Wc 3		
Beskrivelse:	Malte plater på vegger.	
Utskifting/vedlikehold:	Normal tid før maling av plater, malt er 8 - 16 år.	
Tilstandsvurdering/ tilstandsgrad:	Mindre bruksmerker er synlig, men ingen av vesentlig grad.	TG: 1  
Overflater på innvendig himling - 1. etasje / Wc 3		
Beskrivelse:	Malt glatt himling.	
Utskifting/vedlikehold:	Normal tid før maling av plater, malt er 10 - 20 år.	
Tilstandsvurdering/ tilstandsgrad:	Overflaten er i god tilstand.	TG: 1  
Utstyr for sanitærinstallasjoner - 1. etasje / Wc 3		
Beskrivelse:	Klosett og servant er montert.

Tilstandsvurdering/ tilstandsgrad:	Utstyr synes å være av eldre årgang og bærer noe preg av bruk.	TG: 2

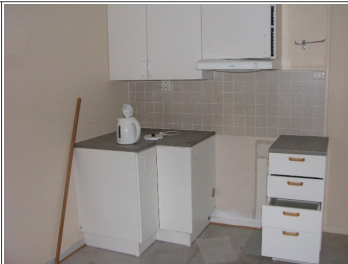
Annet fast inventar - 1. etasje / Kjøkken 2	
Beskrivelse:	Laminat skrog, fronter og benkplater. Avtrekksvifte over komfyrzone som sannsynligvis er tilkoblet sentralanlegg for avtrekk.

Tilstandsvurdering/ tilstandsgrad:	En del bruksmerker er synlig, men ingen vesentlige skader. Avtrekk anses som tilfredsstillende. TG: 2

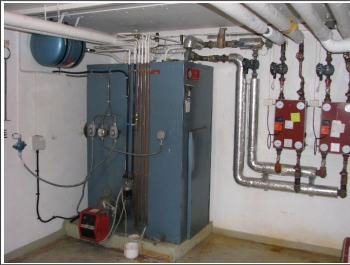
Beskrivelse:	Bygningen har oppvarming via sentralfyr som er oljefyrt og kombinert med elektrisk kolbe. Vannbåren varme til radiatorer. Utvendig nedgravd oljetank på 3000 liter.
--------------	---

Tilstandsvurdering:	Anlegget er ikke prøvd eller kontrollert ved besiktigelsen, derfor er ikke TG vurdert. Gjør oppmerksom på regler angående nedgravd oljetank, disse må sjekkes. Ved befaringen var det vann på golvet i rommet, uklart hva som er årsak til det.
---------------------	---

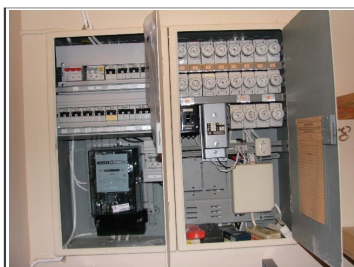
Beskrivelse:	Sikringssskap er plassert i første etasje i opprinnelig del av bygningen. For opprinnelig del er det 63 amp. hovedsikringer og ca. 14 fordelingskurser. Automatsikringer og åpen kabelføring. For tilbygget del er det 60 amp. hovedsikringer og ca. 10 fordelingskurser. Skrusikringer, hovedsakelig skjult kabelføring.
--------------	---

Tilstandsvurdering: Det elektriske anlegget er ikke kontrollert ut over dette. For fullstendig kontroll anbefales sjekk av eltaksmann. TG er ikke vurdert.
