# MELDAL KOMMUNE

### Navngivning kulturscene og idrettsbygg

Gnr 76: Bnr 1 (fnr: 3)  
1636 MELDAL KOMMUNE  
Nedlagt barnehage

Nedlagt barnehage

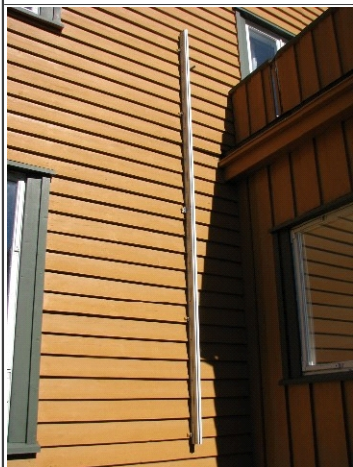
Beskrivelse:	Utfellbar brannstige er montert.

Tilstandsvurdering:	Funksjon er ikke testet ved befaringen, derfor er ikke TG vurdert.

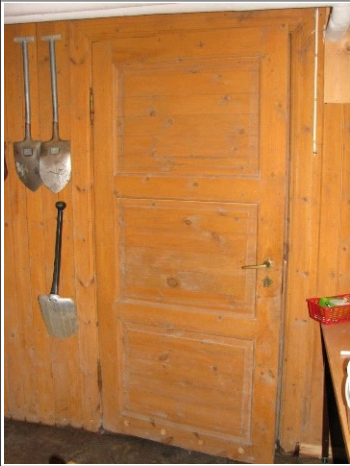
Innvendige dører - Kjeller	
Beskrivelse:	Fyllingsdører sannsynligvis fra byggeår.

Utskifting/vedlikehold:	Normal tid før utskifting av tredør er 30 - 50 år.
Tilstandsvurdering/ tilstandsgrad:	Dører fremstår visuelt som meget slitt og dørblad subber i terkel og karm. <span style="float: right;">TG: 3 <input type="checkbox"/></span>

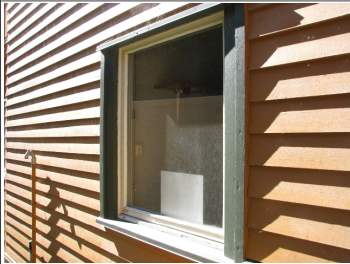
Vinduer - 1. etasje	
Beskrivelse:	Hele bygningen i første etasje. Midthengslet svingvindu med 2- lags glass og topphengslet vindu med 2- lags glass.

Utskifting/vedlikehold:	Normal tid før kontroll og justering av vinduer, hengslede er 2 - 8 år. Normal tid før utskifting av trevindu er 20 - 60 år.
Tilstandsvurdering/ tilstandsgrad:	Vinduer fremstår generelt som meget slitt. Skader i karm er registrert. Generelt trege hendler. <span style="float: right;">TG: 3

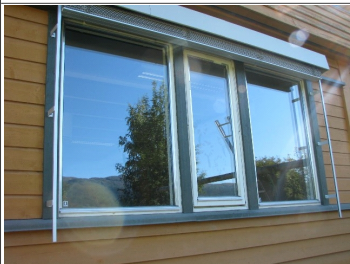
Vinduer - 1. etasje	
Beskrivelse:	Tilbygget del. Glidehengslet toppsvingvindu med 2- lags glass og faste vinduer med 2- lags glass.

Utskifting/vedlikehold:	Normal tid før kontroll og justering av vinduer, hengslede er 2 - 8 år. Normal tid før utskifting av trevindu er 20 - 60 år.
Tilstandsvurdering/ tilstandsgrad:	Vinduer er montert i 2003 og fremstår i god tilstand uten vesentlige skader utenom en sprukket rute. <span style="float: right;">TG: 1

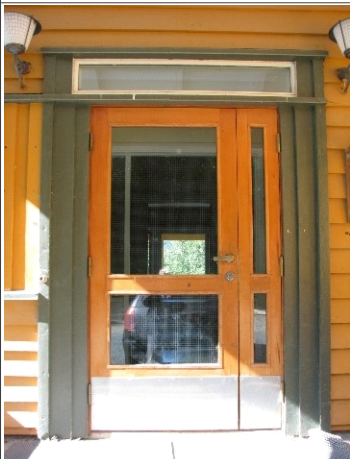
Ytterdører og porter - 1. etasje	
Beskrivelse:	Opprinnelig del. Dør er etter all sannsynlighet i amerikansk furu og har glassfelt, glass i sidefelt.

Utskifting/vedlikehold:	Normal tid før utskifting av tredører og aluminiumsdører er 20 - 40 år. Normal tid før kontroll og justering av tredører er 2 - 8 år.	
Tilstandsvurdering/ tilstandsgrad:	Dør fremstår som slitt og har dårlig tettefunksjon.	TG: 2

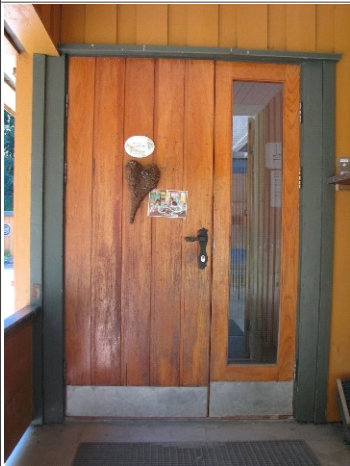
Beskrivelse:	Ytterdør i tilbygget del er en hardtredør med glass sidefelt som er lakkert.

Utskifting/vedlikehold:	Normal tid før utskifting av tredører og aluminiumsdører er 20 - 40 år. Normal tid før kontroll og justering av tredører er 2 - 8 år.	
Tilstandsvurdering/ tilstandsgrad:	Dør fremstår visuelt som meget slitt med relativt store bruksmerker. Dørblad subber noe i karm. TG grenser mot TG3.	TG: 2

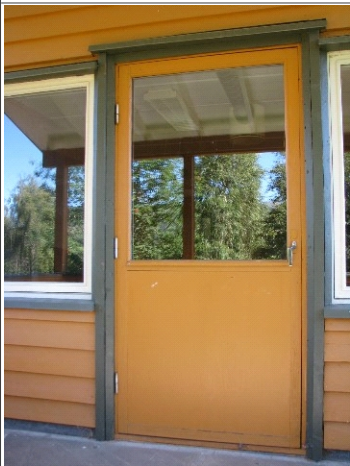
Beskrivelse:	Opprinnelig del. Altandør er malt utvendig og har 2- lags glass.

Utskifting/vedlikehold:	Normal tid før kontroll og justering av tredører er 2 - 8 år. Normal tid før utskifting av tredører og aluminiumsdører er 20 - 40 år.	
Tilstandsvurdering/ tilstandsgrad:	Dør er fra 1988 og har normal god åpne- og lukkefunksjon. Generelt slitte overflater.	TG: 2

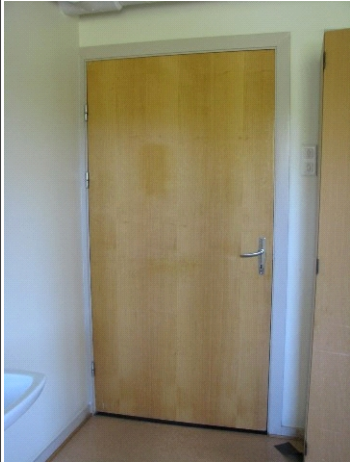
Beskrivelse:	Hele bygningen i første etasje. Glatte finerte dører som er lakkert.

Utskifting/vedlikehold:	Normal tid før utskifting av tredør er 30 - 50 år.	
Tilstandsvurdering/ tilstandsgrad:	Generelt fremstår dører som meget slitt og har betydelige bruksmerker. 1 dør mangler låskasse og dørbblad har bruddskader. Enkelte dører subber i karm/terkel. TG grenser mot TG3.	TG: 2

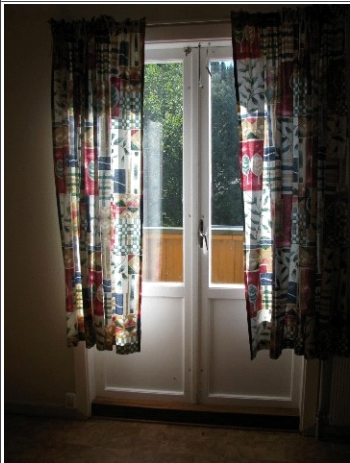
Beskrivelse:	Balkongdør er 2-fløyet dør med glass, dør er malt.

Utskifting/vedlikehold:	Normal tid før utskifting av tredører og aluminiumsdører er 20 - 40 år. Normal tid før kontroll og justering av tredører er 2 - 8 år.	
Tilstandsvurdering/ tilstandsgrad:	Dør fremstår generelt som meget slitt og har dårlig tettefunksjon.	TG: 3

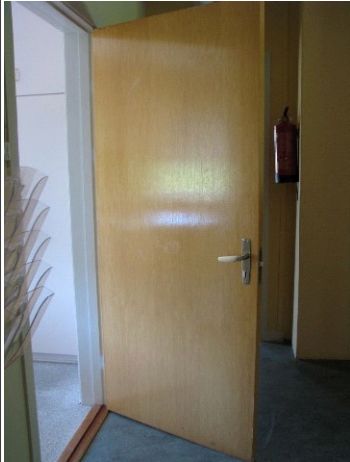
Innvendige dører - 2. etasje	
Beskrivelse:	Glatte finerte dører som er lakkert.

Utskifting/vedlikehold:	Normal tid før utskifting av tredør er 30 - 50 år.
Tilstandsvurdering/ tilstandsgrad:	En del mindre naturlige bruksmerker kan ses. <span style="float: right;">TG: 2

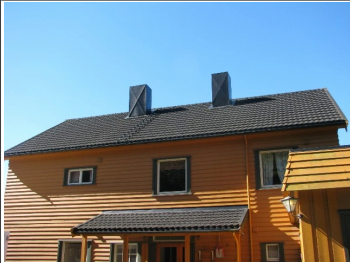
Beskrivelse:	Yttertak på opprinnelig del er tekket med Decra takplater med taksteinsprofil. Heldekkende pipebeslag, stigetrinn er montert.

Utskifting/vedlikehold:	Normal tid før omlegging av stålplater med plastbelegg er 30 - 50 år. Normal tid før reparasjon av stålplater med plastbelegg er 10 - 30 år.
Tilstandsvurdering/ tilstandsgrad:	Uklart når takplater er lagt. Ingen synlige skader eller svakheter kan ses fra bakkenivå, men noe mosevekst er registrert.

TG: 1

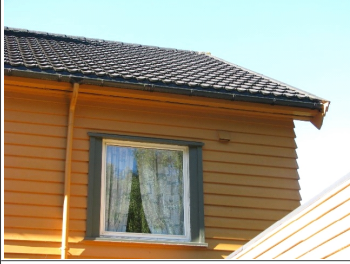
Beskrivelse:	På opprinnelig del er det takrenner og nedløp av aluminium.

Utskifting/vedlikehold:	Normal tid før utskifting av takrenner/nedløp i sink eller plastbelagt stål er 25 - 35 år.
Tilstandsvurdering/ tilstandsgrad:	Nedløp går dels til rør i grunnen, dels ut på terreng. Renner og nedløp fremstår visuelt i relativt god tilstand uten vesentlige synlige skader, svanker eller svakheter. TG grenser mot TG2.

TG: 1

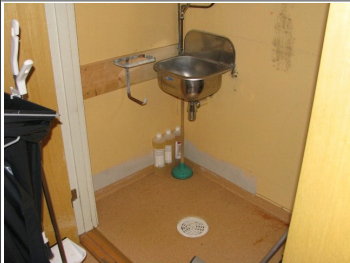
Overflater på innvendige gulv - 1. etasje / Vaskerom 1	
Beskrivelse:	Tilbygget del. Belegg på gulvet, gulvsluk med klemring.

Utskifting/vedlikehold:	Normal tid før utskifting av linoleum er 15 - 25 år.
Tilstandsvurdering/ tilstandsgrad:	Ved søk med fuktindikator er det ikke registrert unormale høye fuktverdier på normalt utsatte steder. Noe misfarging i overflaten er registrert. <span style="float: right;">TG: 2 <input type="checkbox"/></span>

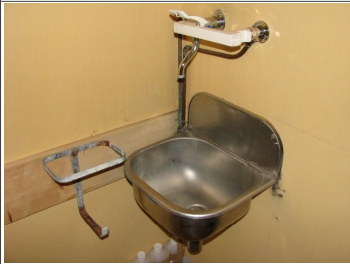
Innredning og garnityr for våtrom - 1. etasje / Vaskerom 1	
Beskrivelse:	Skyllekar er montert.

Tilstandsvurdering/ tilstandsgrad:	Skyllekar bærer sterkt preg av bruk og alder. TG grenser mot TG3. <span style="float: right;">TG: 2 <input type="checkbox"/></span>

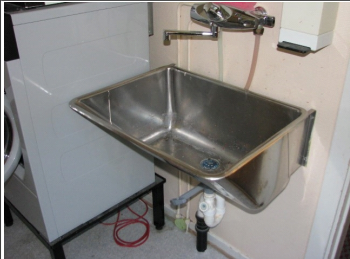
Beskrivelse:	Skyllekar er montert.

Tilstandsvurdering/ tilstandsgrad:	Skyllekar bærer preg av bruk.	TG: 2

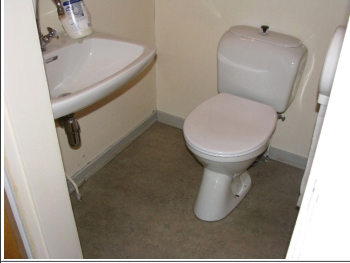
<b>Toalettrom - Nedlagt barnehage</b>	
Visuell observasjon spesielt med hensyn til ventilering av rommet.	
<b>Overflater på innvendige gulv - 1. etasje / Wc 1</b>	
Beskrivelse:	Tilbygget del. Belegg på golvet.

Utskifting/vedlikehold:	Normal tid før utskifting av linoleum er 15 - 25 år.
Tilstandsvurdering/ tilstandsgrad:	Ved søk med fuktindikator er det ikke registrert unormale høye fuktverdier på normalt utsatte steder. Hull i belegg ved klosett er registrert. <span style="float: right;">TG: 3

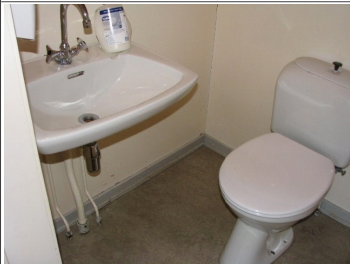
</span>
<b>Utstyr for sanitærinstallasjoner - 1. etasje / Wc 1</b>	
Beskrivelse:	Klosett og servant er montert.

Tilstandsvurdering/ tilstandsgrad:	Utstyr er av eldre årgang, men ingen skader er synlig. <span style="float: right;">TG: 2

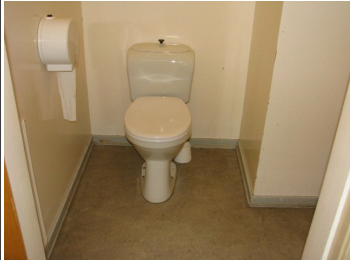
Beskrivelse:	Tilbygget del. Belegg på golvet.

Utskifting/vedlikehold:	Normal tid før utskifting av linoleum er 15 - 25 år.	
Tilstandsvurdering/ tilstandsgrad:	Ved søk med fuktindikator er det ikke registrert unormale høye fuktverdier på normalt utsatte steder. Visuelt i god tilstand.	TG: 1

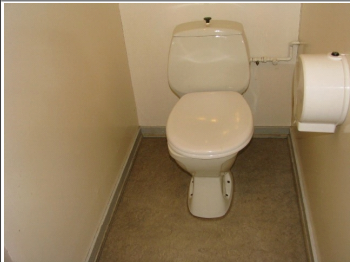
Beskrivelse:	2 klosett er montert.

Tilstandsvurdering/ tilstandsgrad:	Klosett synes å være av eldre årgang, men ingen skader eller svakheter kan ses.	TG: 2

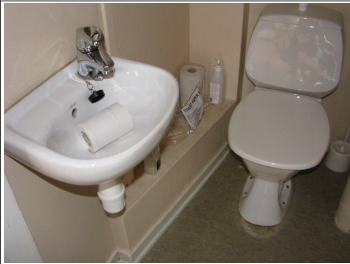
Utstyr for sanitærinstallasjoner - 2. etasje / Wc	
Beskrivelse:	Klosett og servant er montert.

Tilstandsvurdering/ tilstandsgrad:	Fremstår visuelt i god tilstand, ingen skader er registrert. <span style="float: right;">TG: 1 <input checked="" type="checkbox"/> <input type="checkbox"/> <input type="checkbox"/></span>

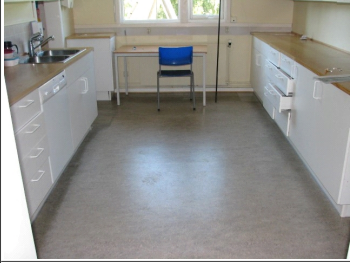
Overflater på innvendige gulv - 1. etasje / Kjøkken 1	
Beskrivelse:	Tilbygget del. Belegg på golvet.

Utskifting/vedlikehold:	Normal tid før utskifting av linoleum er 15 - 25 år.
Tilstandsvurdering/ tilstandsgrad:	Ved søk med fuktindikator er det ikke registrert unormale høye fuktverdier på normalt utsatte steder. En del slitasjemerker, sår og misfarging er registrert. <span style="float: right;">TG: 2 <input type="checkbox"/> <input checked="" type="checkbox"/> <input type="checkbox"/></span>

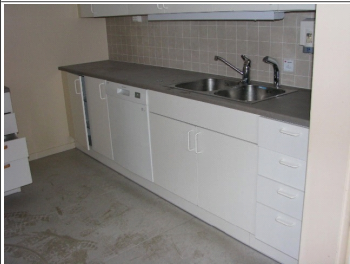
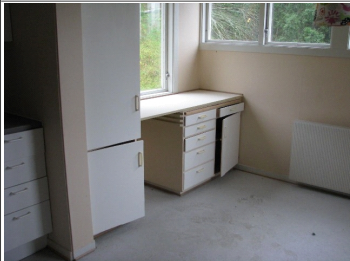
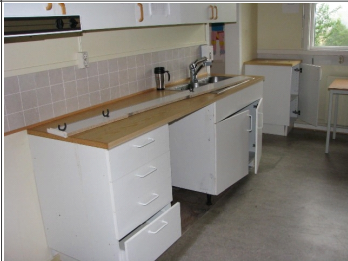
Annet fast inventar - 1. etasje / Kjøkken 2	
Beskrivelse:	Laminat skrog, fronter og benkplater. Avtrekksvifte over komfyrzone som sannsynligvis er tilkoblet sentralanlegg for avtrekk.

Tilstandsvurdering/ tilstandsgrad:	En del bruksmerker er synlig, men ingen vesentlige skader. Avtrekk anses som tilfredsstillende. <span style="float: right;">TG: 2

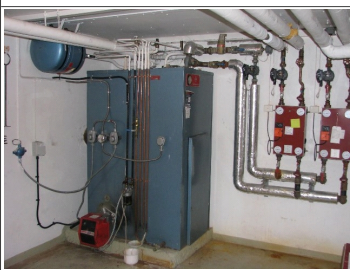
Varme, generelt - 1. etasje	
Beskrivelse:	Bygningen har oppvarming via sentralfyr som er oljefyrt og kombinert med elektrisk kolbe. Vannbåren varme til radiatorer. Utvendig nedgravd oljetank på 3000 liter.

Tilstandsvurdering:	Anlegget er ikke prøvd eller kontrollert ved besiktigelsen, derfor er ikke TG vurdert. Gjør oppmerksom på regler angående nedgravd oljetank, disse må sjekkes. Ved befaringen var det vann på golvet i rommet, uklart hva som er årsak til det.

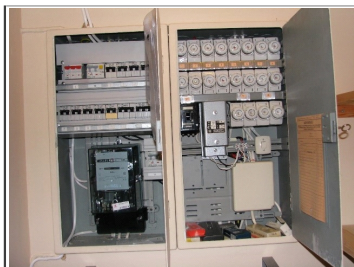
Elkraft, generelt - 1. etasje	
Beskrivelse:	Sikringssskap er plassert i første etasje i opprinnelig del av bygningen. For opprinnelig del er det 63 amp. hovedsikringer og ca. 14 fordelingskurser. Automatsikringer og åpen kabelføring. For tilbygget del er det 60 amp. hovedsikringer og ca. 10 fordelingskurser. Skrusikringer, hovedsakelig skjult kabelføring.

Tilstandsvurdering: Det elektriske anlegget er ikke kontrollert ut over dette. For fullstendig kontroll anbefales sjekk av eltaksmann. TG er ikke vurdert.

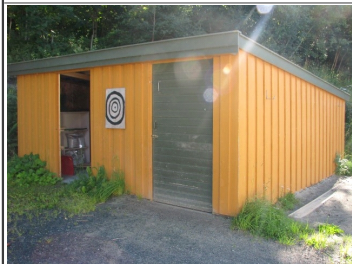
Beskrivelse: Bygningen er oppført på betong fundamenter, støpt golv i bygningen. Oppført i uisolert bindingsverk med stående utvendig kledning. Pulttak teknet med stålplater uten undertak.

Utskifting/vedlikehold: Normal tid før utskifting av trekledning er 40 - 60 år.  
 Normal tid før reparasjon av plasstøpt betong er 15 - 40 år.  
 Normal tid før reparasjon av bindingsverk av tre er 40 - 80 år.  
 Normal tid før utskifting av stålplater, forsinket og plastbelagt eller lakkert er 20 - 40 år.
