# MELDAL KOMMUNE

## Kommunestyret

| Sak nr. | Sakstittel | Arkivsak nr | Gradering |
|---|--|---|---|
| 055/17 | Fagplan kommunale veger | 17/2034 | |

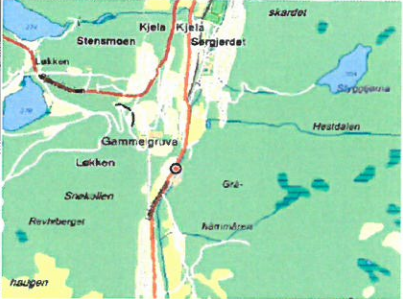
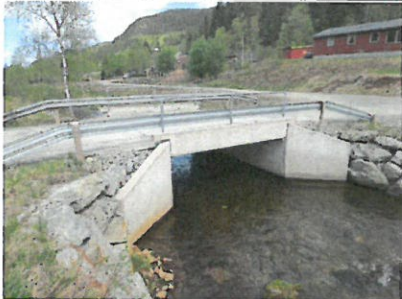
| INSPEKSJON: | | | | |
|---|---|---|---|---|
| <b>Konklusjon</b><br>Kulverten har ingen skader med betydning for bæreevne eller trafiksikkerhet. Det er observert erosjon i fylling under plate, akse 2 mot vest som bør fylles igjen. Evt. bør det vurderes å etablere asfaltslitelag på begge landkar og på eksisterende betongslitelag. Det er en del begroing rundt rekkverk/kantslitelag som bør fjernes. | | | | |

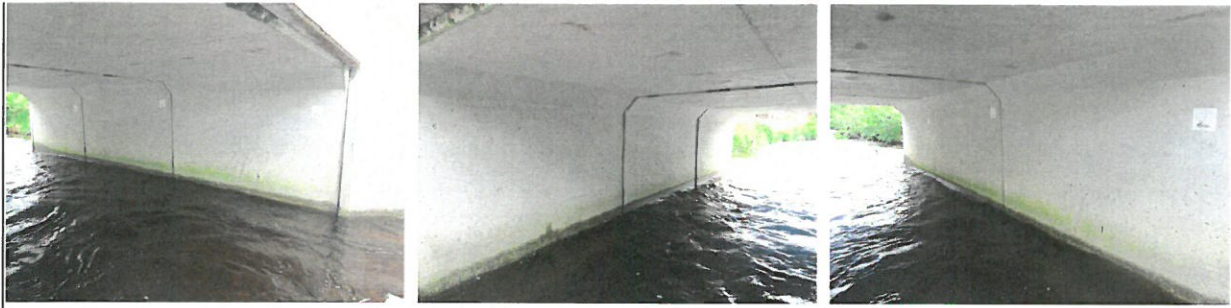
| INSPEKSJONSDETALJER: | | | | | | | | | | | |
|--|---|---|---|---|---|---|---|---|---|---|---|
| F 2 - Vegg (Betong) | 1-1,<br>2-2 | J | | 0 | - | - | - | - | 0 | 0 | |

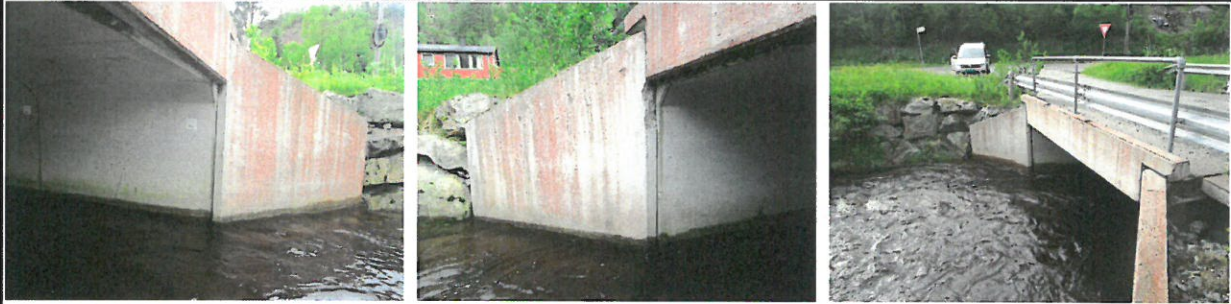
| F 7 - Vinge (Betong 4 stk.) | 0-3 | J | | | 35 | - | 1 | - | 37 | 0 |

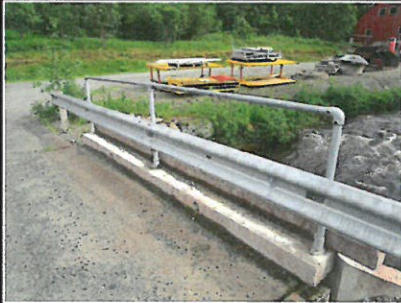
| H 1 5 - Rekkverk (Stål) | 0-3 | J | Brudd i stolpe | | 15 | - | - | 2 | 71 | 0 |

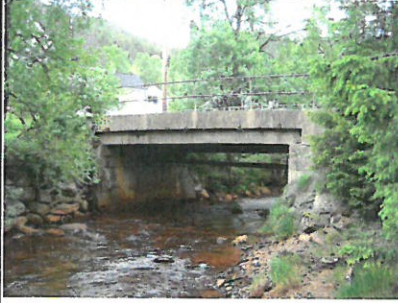
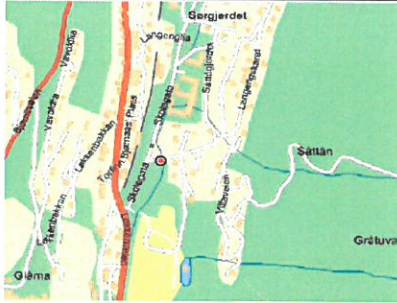
| <b>Konklusjon</b><br>Det er ikke observert skader med betydning for bæreevne. Utvasking i nedre del av landkar akse 1 holdes under oppsikt, men tiltak er foreløpig ikke nødvendig. Rekkverk er svakt, har brudd i en stolpe, mangler på land og dette medfører nedsatt trafikksikkerhet. Kantdrager har sprekker/brudd, som gjør at rekkverkfester begynner å løsne. Det er en del fuktbelastning på betongelementer under brua, på lengre sikt kan dette skade betongen. Det bør derfor vurderes nytt slitelag med membran. | | | | |

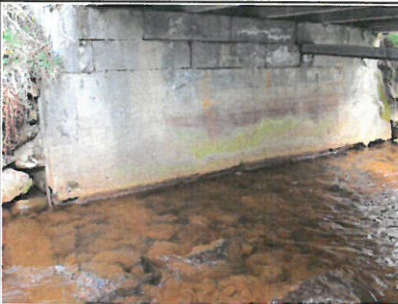
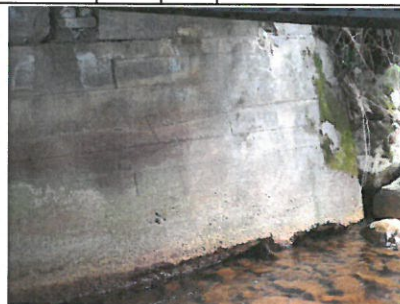
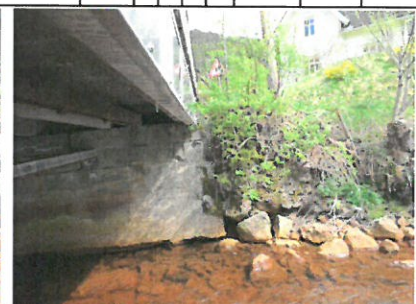
| Element | Akser | Bilde | Skadebeskrivelse | Type | B | V | T | M | Årsak | Årsak | Kostnad |
|---|---|---|---|---|---|---|---|---|---|---|---|
| C 1 - Landkar (Betong) | 0-1 | J | | 33 | - | 2 | - | - | 30 | 0 | |
| «>>» | | N | Utvasking | 37 | 1 | 2 | - | - | 64 | 0 | |

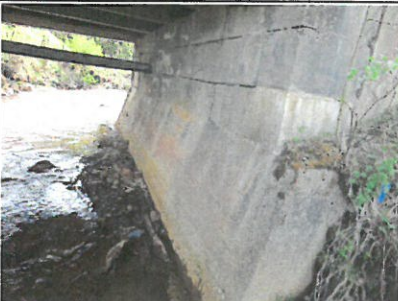
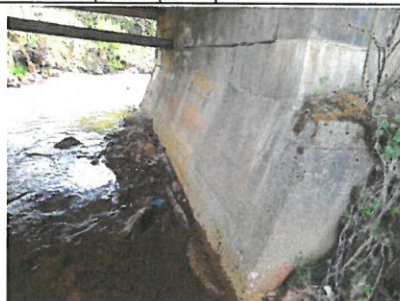
| C 1 - Landkar (Betong) | 2-3 | J | | 33 | - | 2 | - | - | 30 | 0 | |

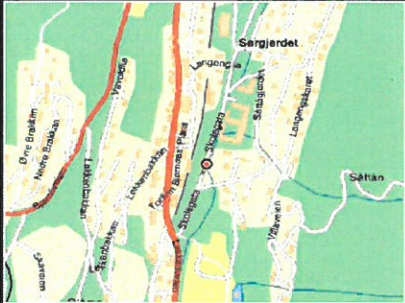
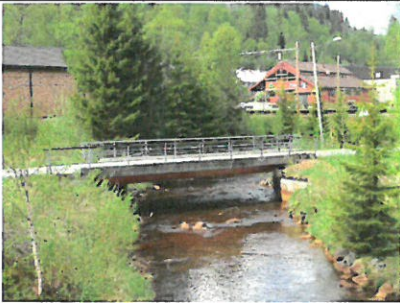
| INSPEKSJON: | | | | |
|--|---|---|---|---|
| <b>Konklusjon</b><br>Ingen påviste skader som har betydning for bæreevne. Deformasjon, brudd og manglende avslutning på rekkverk fører til nedsatt trafiksikkerhet. Brudd i kantdrager ved rekkverksinnfestning må utbedres også. Avløpsrør mangler utkast, dette fører til fuktbelastning i brudekke, som videre medfører forvitring og armeringskorrosjon. | | | | |

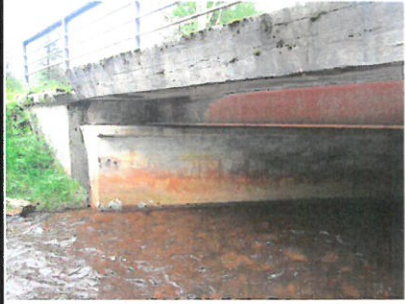
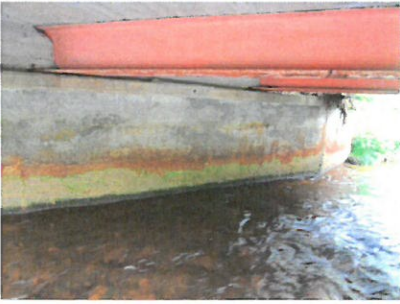
| INSPEKSJONSDETALJER: | | | | | | | | | | | |
|---|---|---|---|---|---|---|---|--|---|---|---|
| C 1 - Landkar (Betong) | 0-1 | J | | 33 | - | 1 | - | - | 33 | 0 | |

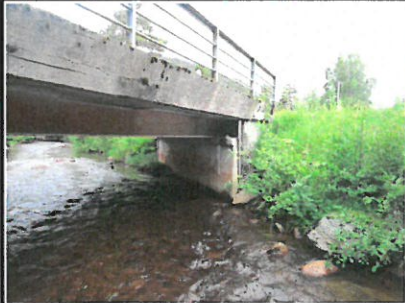
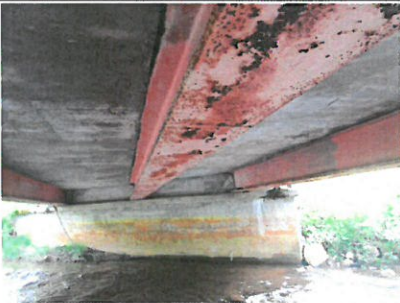
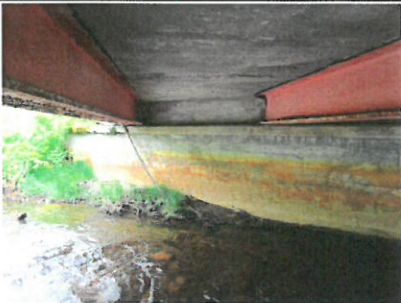
| INSPEKSJONSDETALJER: | | | | | | | | | | | |
|---|---|---|---|---|---|---|---|--|---|---|---|
| C 1 - Landkar (Betong) | 2-3 | J | | 14 | - | 2 | - | - | 90 | 0 | |

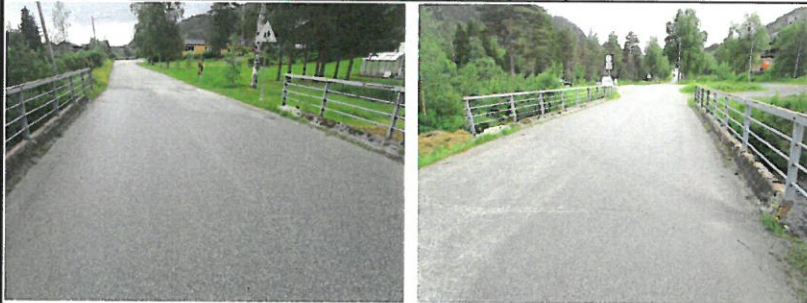
| E 2 - Slitelag/fuktisolasjon (Asfalt) | 1-2 | J | | 14 | - | 1 | - | - | 82 | 0 | |

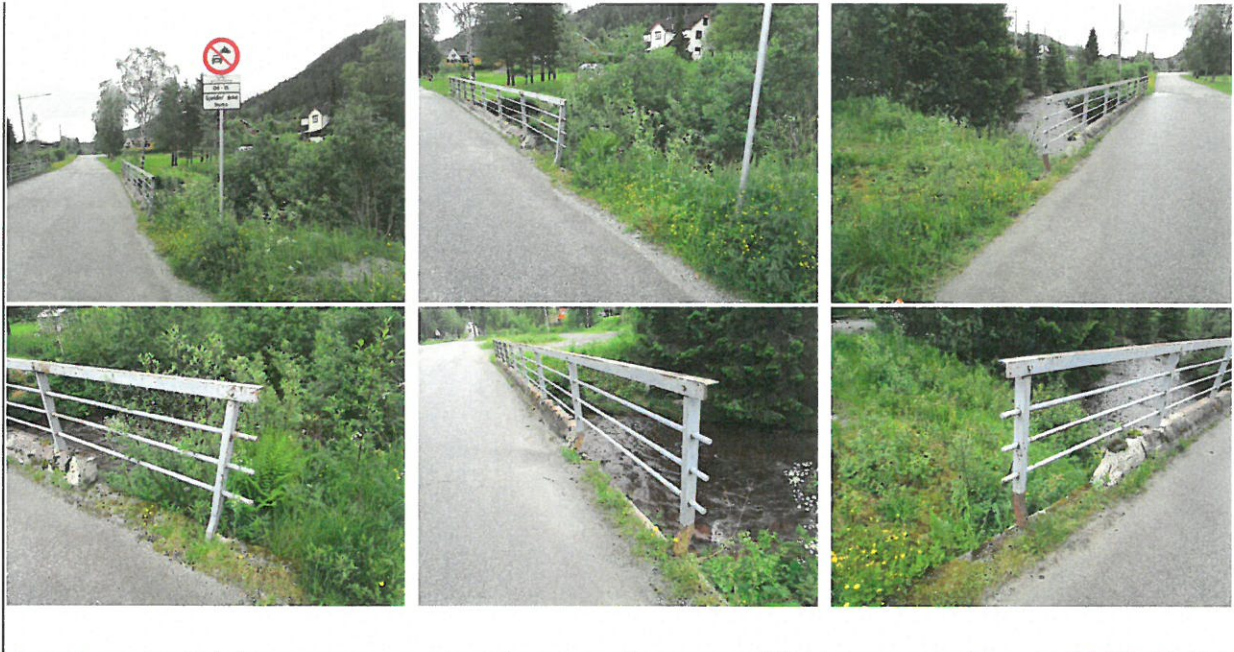
| «» | «» | N | Korrosjon | 42 | - | 2 | 2 | - | 81 | 0 | |
| «» | «» | N | Brudd | 15 | - | - | 3 | - | 71 | 0 | |

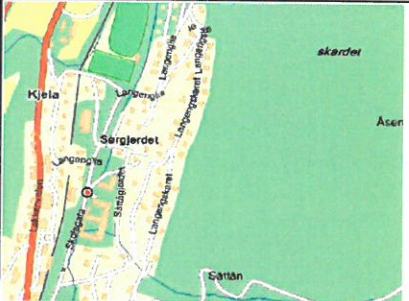
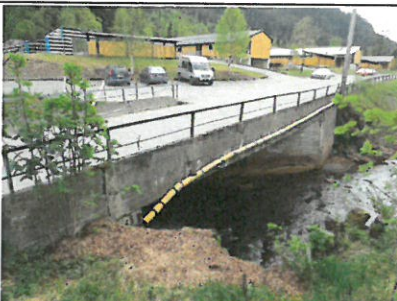
| INSPEKSJON: | | | | |
|---|---|---|---|---|
| <b>Konklusjon</b><br>Brua har ingen skader med betydning for bæreevne. Deformasjon og bruddskader i topprekke bør utbedres/byttes for å ivareta trafiksikkerheten. Det er en del begroing rundt veirekkverk/kantslitelag som bør fjernes. | | | | |

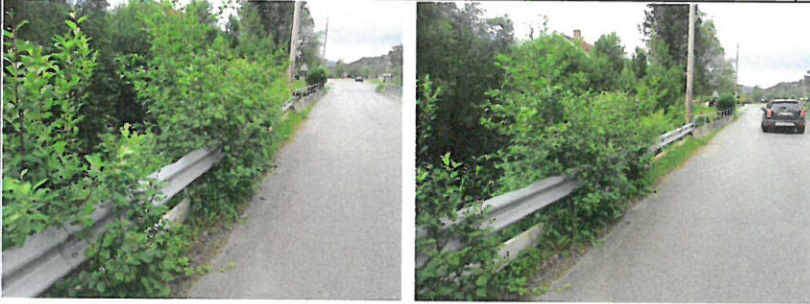
| INSPEKSJONSDETALJER: | | | | | | | | | | | |
|--|---|---|---|---|---|---|---|---|---|---|---|
| B 4 - Fylling | 0-3 | J | Begroing | 83 | - | 3 | - | - | 40 | 0 | 5000 |

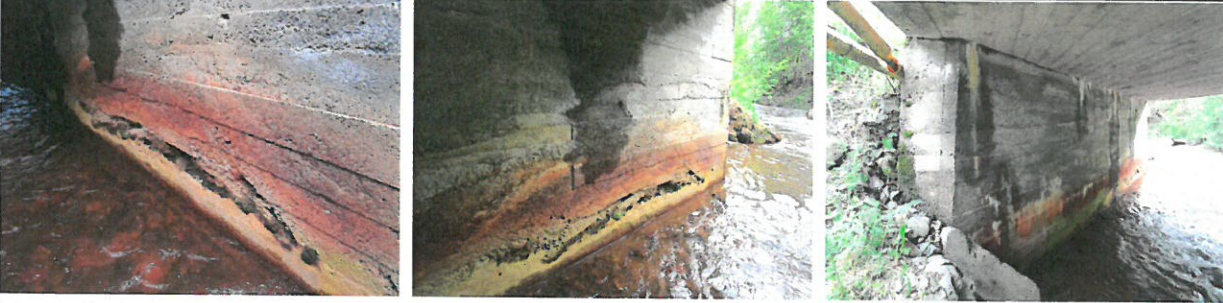
| INSPEKSJONSDETALJER: | | | | | | | | | | | |
|--|---|---|---|---|---|---|---|---|---|---|---|
| C 1 - Landkar (Betong) | 0-1 | J | | 32 | - | 2 | - | - | 30 | 0 | |
| «» | «» | N | | 37 | - | 1 | - | - | 0 | 0 | |

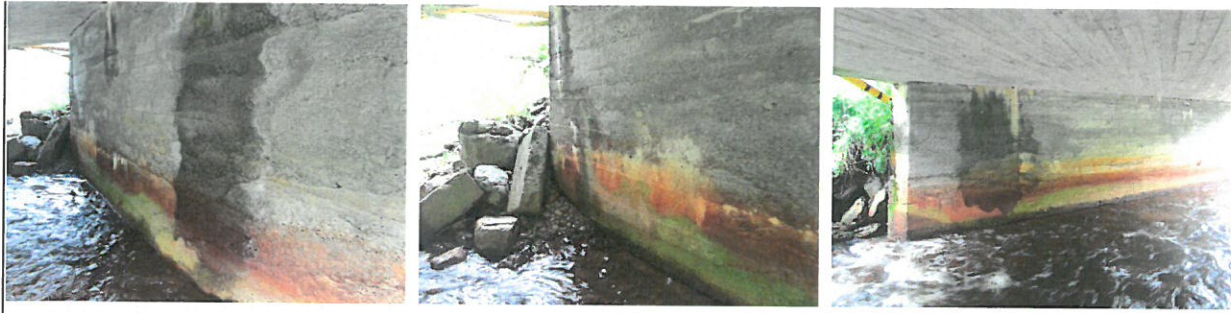
| INSPEKSJONSDETALJER: | | | | | | | | | | | |
|--|---|---|---|---|---|---|---|---|---|---|---|
| C 1 - Landkar (Betong) | 2-3 | J | | 33 | - | 2 | - | - | 30 | 0 | |
| «» | «» | N | | 37 | - | 1 | - | - | 64 | 0 | |

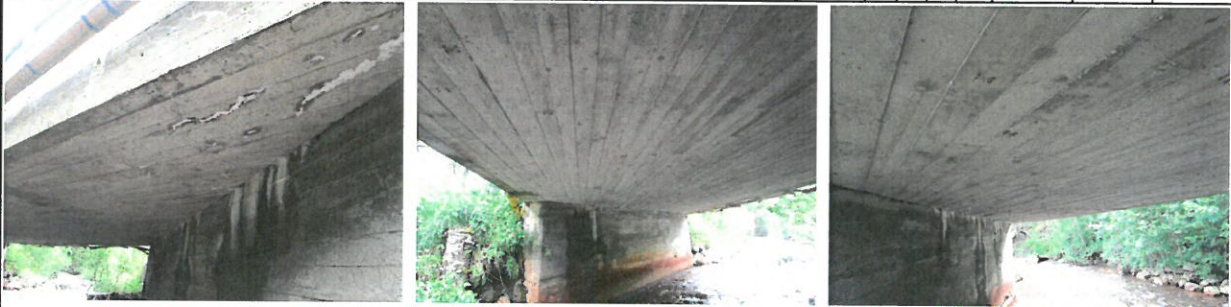
| D 1 - Plate (hovedbæresystem)<br>(Betong) | 1-2 | J | | 33 | - | 1 | - | - | 30 | 0 | |

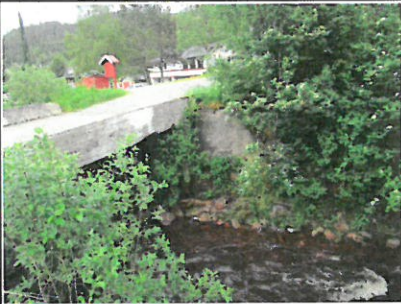
| Element | Akser | Bilde | Skadebeskrivelse | Type | B | V | T | M | Årsak | Årsak | Kostnad |
|---|---|---|---|---|---|---|---|---|---|---|---|
| B 4 - Fylling | 0-3 | J | Begroing | 83 | - | 3 | - | - | 40 | 0 | 5000 |

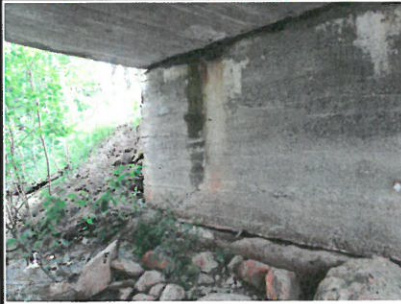
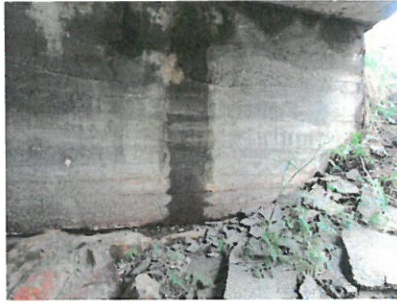
| Element | Akser | Bilde | Skadebeskrivelse | Type | B | V | T | M | Årsak | Årsak | Kostnad |
|---|---|---|---|---|---|---|---|---|---|---|---|
| C 1 - Landkar (Betong) | 0-1 | J | | 32 | - | 2 | - | - | 30 | 0 | |

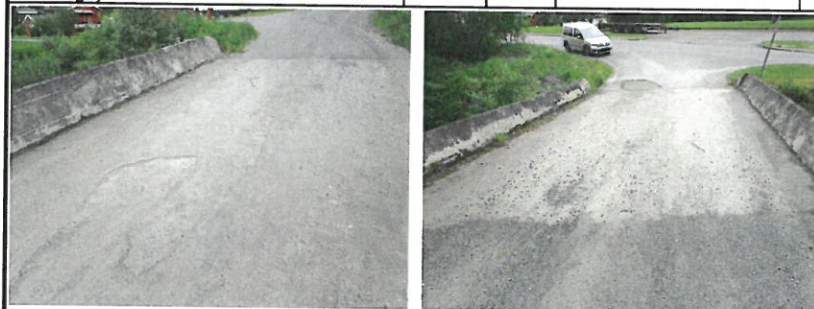
| E 2 - Slitelag/fuktisolasjon (Grus /<br>betong ) | 1-2 | J | | 81 | - | 1 | - | - | 40 | 0 | |

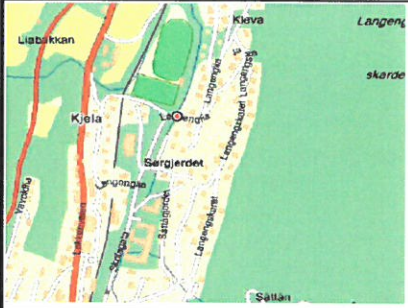
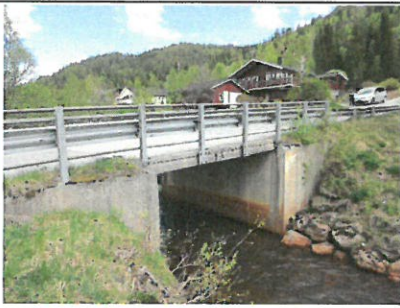
| INSPEKSJON: | | | | |
|--|---|---|---|---|
| <b>Konklusjon</b><br>Brua har ingen skader som har betydning for bæreevne eller trafikksikkerhet, men det er påbegynt avskalling og armeringskorrosjon under plateelementer og bør holdes under oppsikt for videre utvikling, foreløpig ikke alvorlig. Det bør vurderes å etablere nytt asfaltslitelag på eksisterende betongslitelag (betongelementer). | | | | |

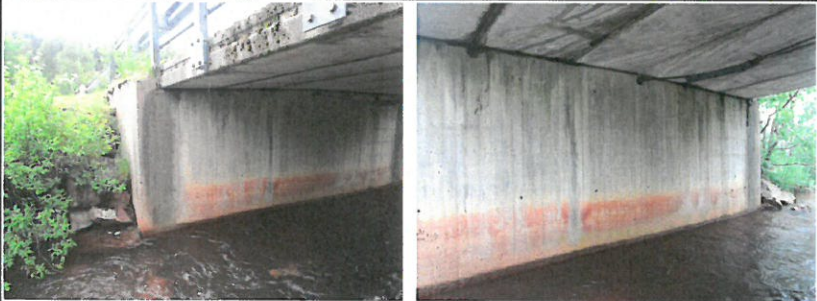
| INSPEKSJONSDETALJER: | | | | | | | | | | | |
|---|---|---|---|---|---|---|---|---|---|---|---|
| C 1 - Landkar (Betong) | 0-1 | J | | 0 | - | - | - | - | 0 | 0 | |

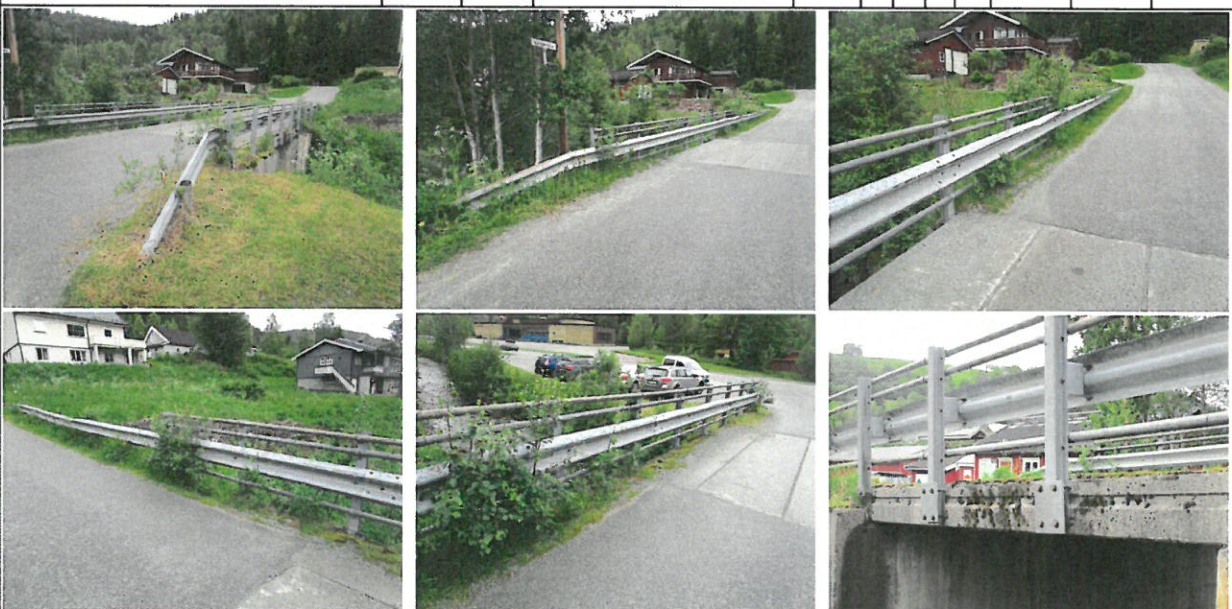
| H 1 5 - Rekkverk (Stål m/føringsskinne) | 0-3 | J | | 42 | - | 1 | - | - | 18 | 0 |
| «» | «» | N | | 13 | - | 1 | - | - | 71 | 0 |

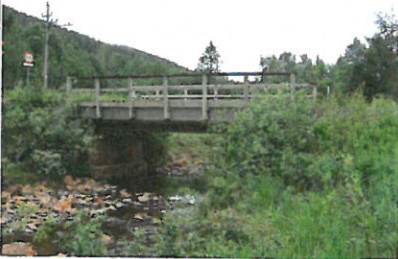
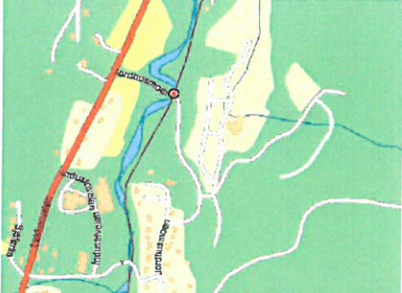
Underkant av selvbærende plate kunne ikke inspiseres grunnet gammel gjenstående bru. Gammel bru bør vurderes fjernet. Forøvrig er det ikke observert noen skader med betydning for bæreevne eller trafiksikkerhet.

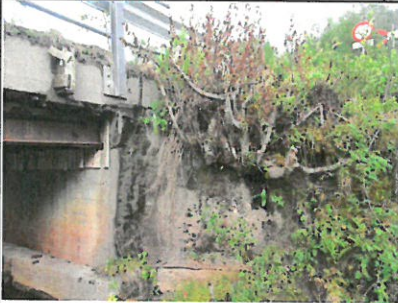
| Element | Akser | Bilde | Skadebeskrivelse | Type | B | V | T | M | Årsak | Årsak | Kostnad |
|---|---|---|---|---|---|---|---|---|---|---|---|
| B 4 - Fylling | 0-3 | J | Begroing | 83 | - | 2 | - | - | 40 | 0 | |

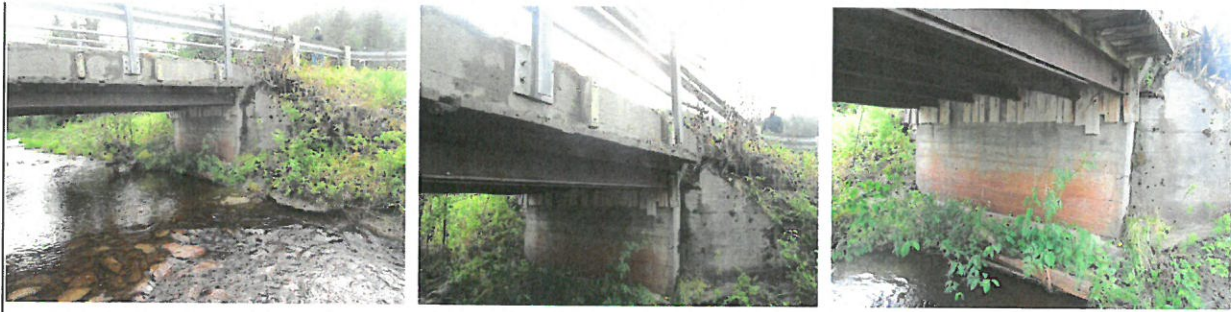
| D 1 - Plate (hovedbæresystem)<br>(Betong) | 1-2 | N | Gammel plate<br>gjenstår | 90 | - | 9 | - | - | 0 | 0 | |
| D 2 1 - Hovedbjelke (6 x stål) | 1-2 | N | Tilhører gammel bru | 42 | 4 | 4 | - | - | 81 | 0 | |
| E 2 - Slitelag/fuktisolasjon (Asfalt) | 0-3 | J | Begroing, kantslitelag | 83 | - | 2 | - | - | 40 | 0 | |

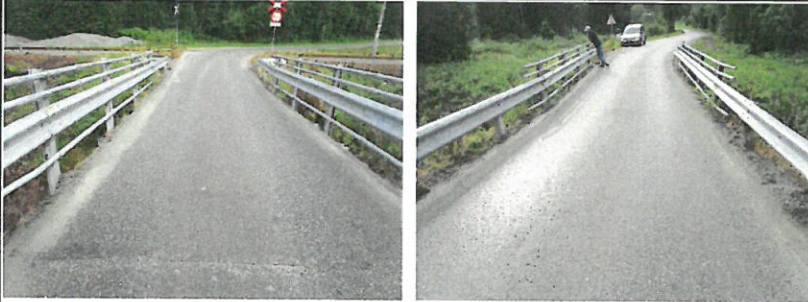
| H 1 5 - Rekkverk (Stål<br>m/føringsskinne) | 0-3 | J | Brudd i ett trestolpe | 15 | - | - | 2 | - | 71 | 0 | |

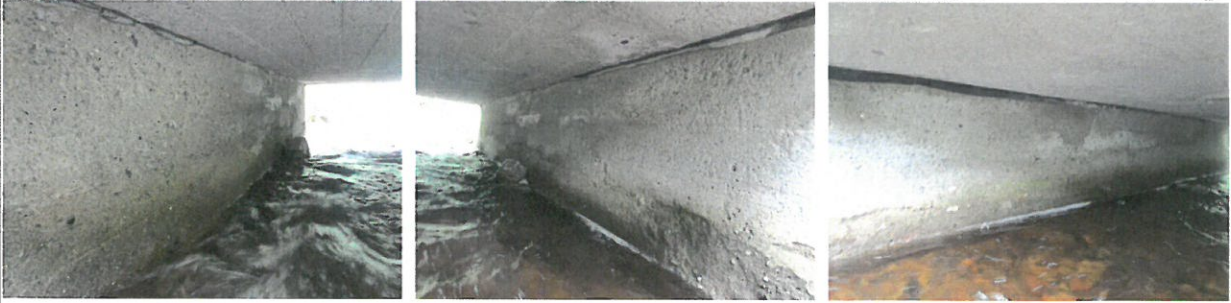
| INSPEKSJONSDETALJER: | | | | | | | | | | | |
|--|---|---|---|---|---|---|---|---|---|---|---|
| C 1 - Landkar (Betong) | 0-1 | J | | 32 | - | 2 | - | - | 81 | 0 | |

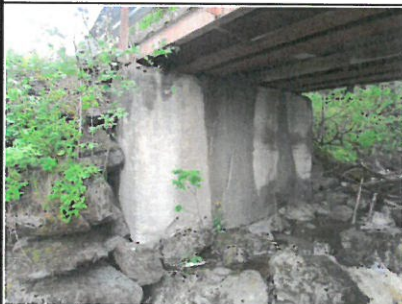
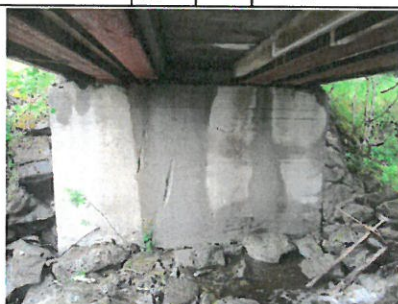
| Element | Akser | Bilde | Skadebeskrivelse | Type | B | V | T | M | Årsak | Årsak | Kostnad |
|---|---|---|---|---|---|---|---|---|---|---|---|
| C 1 - Landkar (Betong) | 0-1 | J | Forvitring | 32 | 1 | 2 | - | - | 81 | 0 | |
| «» | «» | N | Mangler bakvegg | 82 | - | 3 | - | - | 30 | 0 | |

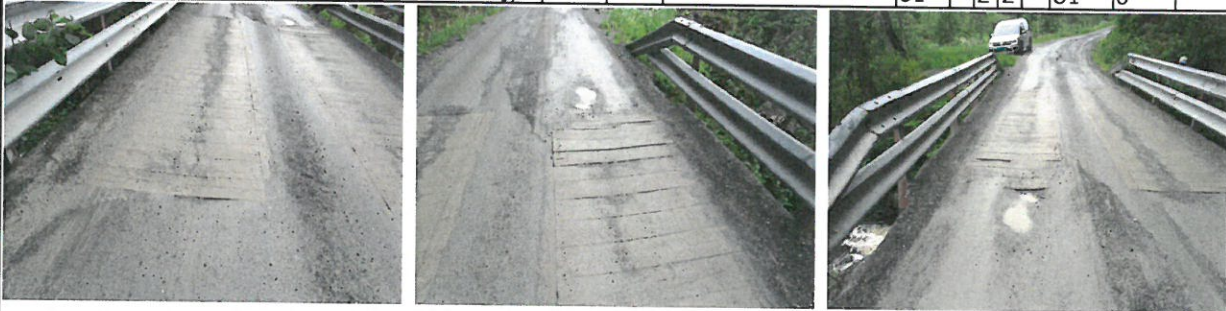
| E 2 - Slitelag/fuktisolasjon (Tverrgående trebj) | 1-2 | J | | 61 | - | 2 | 2 | - | 81 | 0 |

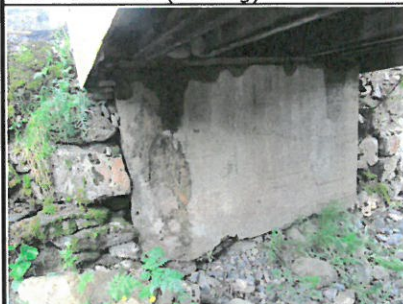
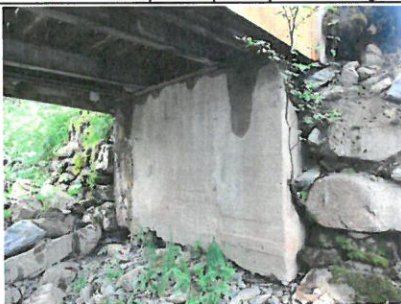
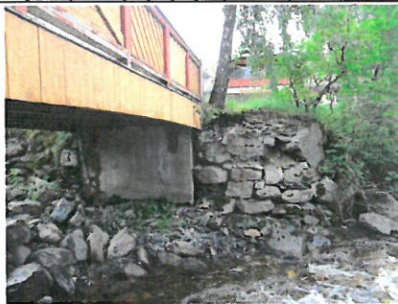
| Element | Akser | Bilde | Skadebeskrivelse | Type | B | V | T | M | Årsak | Årsak | Kostnad |
|---|---|---|---|---|---|---|---|---|---|---|---|
| C 1 - Landkar (Betong) | 0-1 | J | Utvasking/erosjon | 37 | 2 | 3 | - | - | 64 | 0 | 15000 |

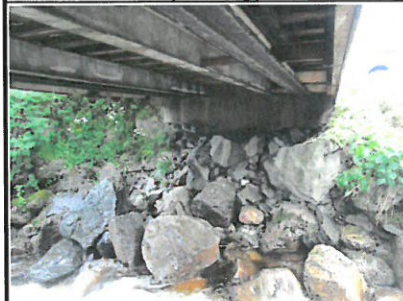
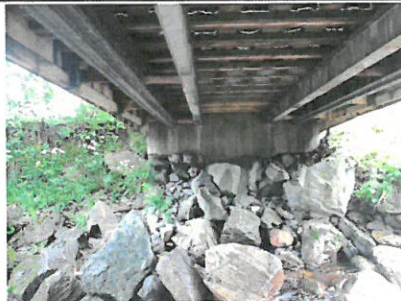
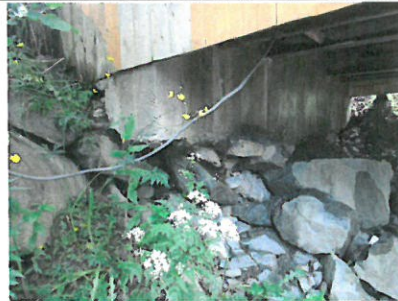
| C 1 - Landkar (Betong) | 2-3 | J | Utvasking/erosjon | 37 | 2 | 3 | - | - | 64 | 0 | 15000 |

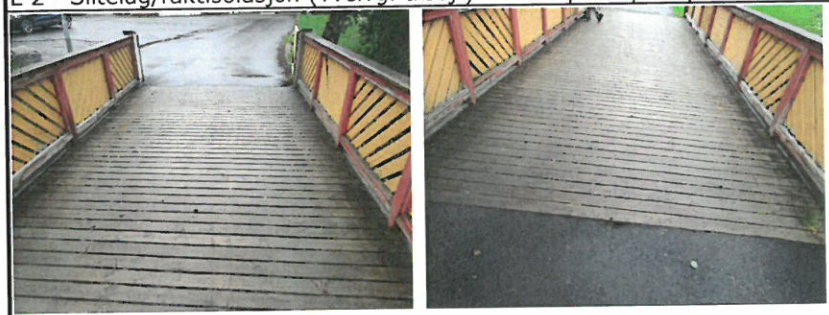
| E 2 - Slitelag/fuktisolasjon (Tverrg. trebj.) | 1-2 | J | | | 16 | - | 1 | - | - | 81 | 0 | |

| H 1 5 - Rekkverk (Tre for kort) | 0-3 | J | For kort | | 82 | - | - | 3 | - | 10 | 0 | 10000 |

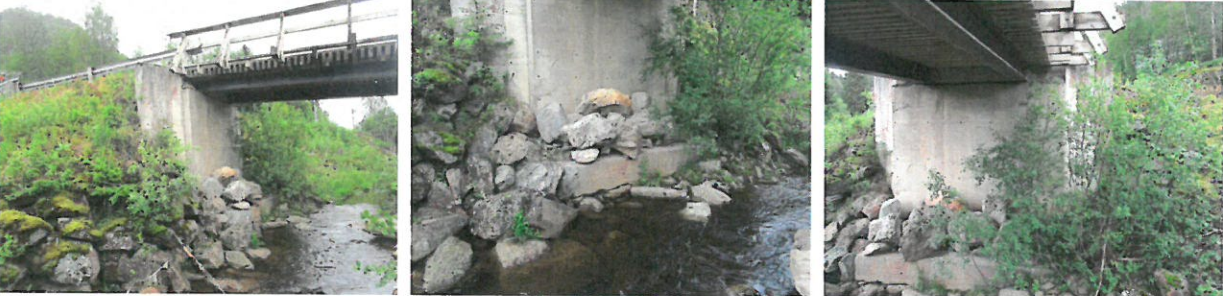
| INSPEKSJONSDETALJER: | | | | | | | | | | | |
|--|---|---|---|---|---|---|---|---|---|---|---|
| C 1 - Landkar (Betong) | 0-1 | J | | 37 | - | 1 | - | - | 64 | 0 | |
